# Asbestinventarisatetest

Willamekaai 19, 1500 Halle

Attestnummer : 20251018-000148.000

**Niet-asbestveilig**

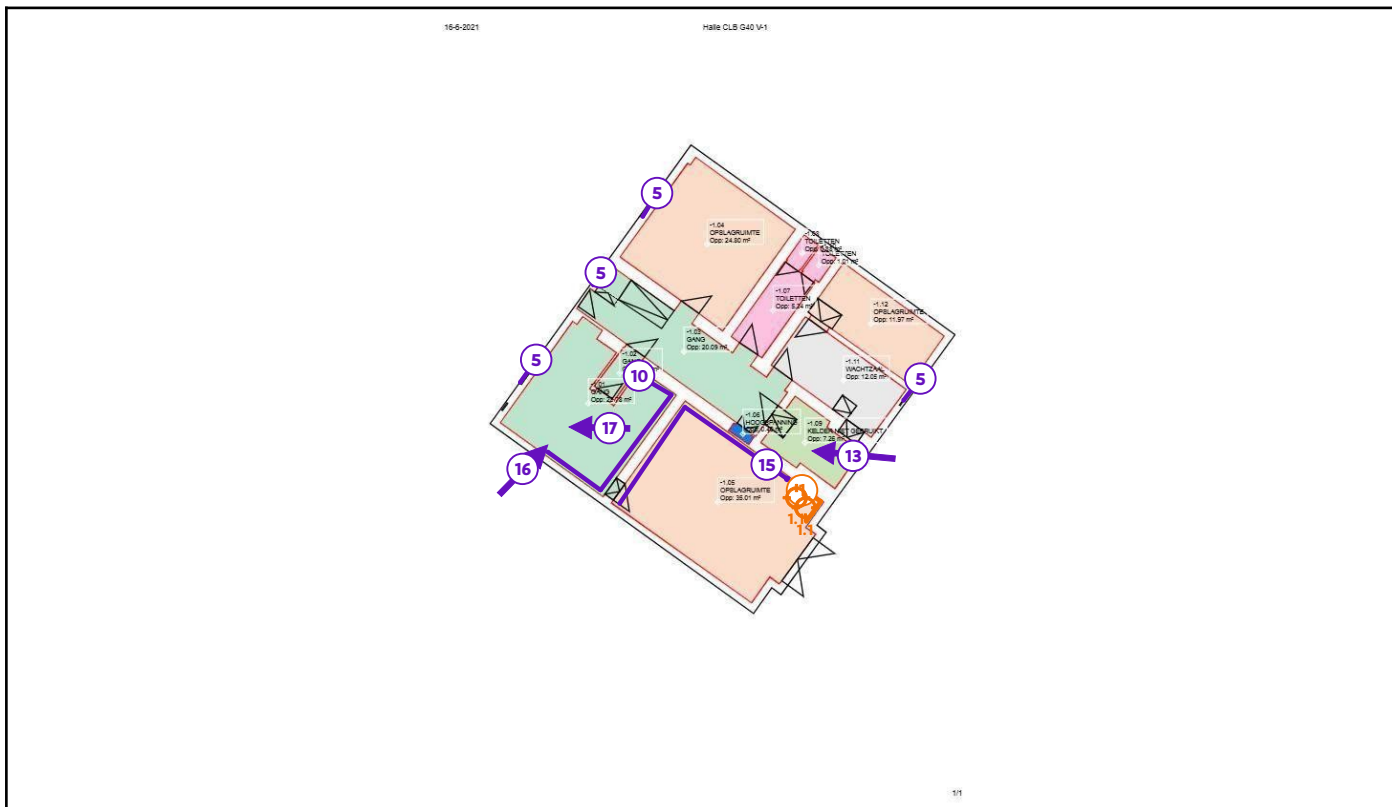
# Plan 1.1: Halle CLB G40 V-1

Beschrijving	Type	Actie
1. Leidingisolatie (lok -1.05 bocht thv garagepoort)	Asbestmateriaal	<b>Verwijderen</b>
1.1 Code: CLB De Ring-05	Mengmonster	-
5. Venstertablet in natuursteen - hout-pvc	Advies	-
10. Leidingisolatie (afwezig)	Advies	-
13. Ventilatiekanaal	Advies	-
15. Leidingisolatie niet asbesthoudend	Advies	-
16. Verwarmingketel	Advies	-
17. Roetschuif	Advies	-

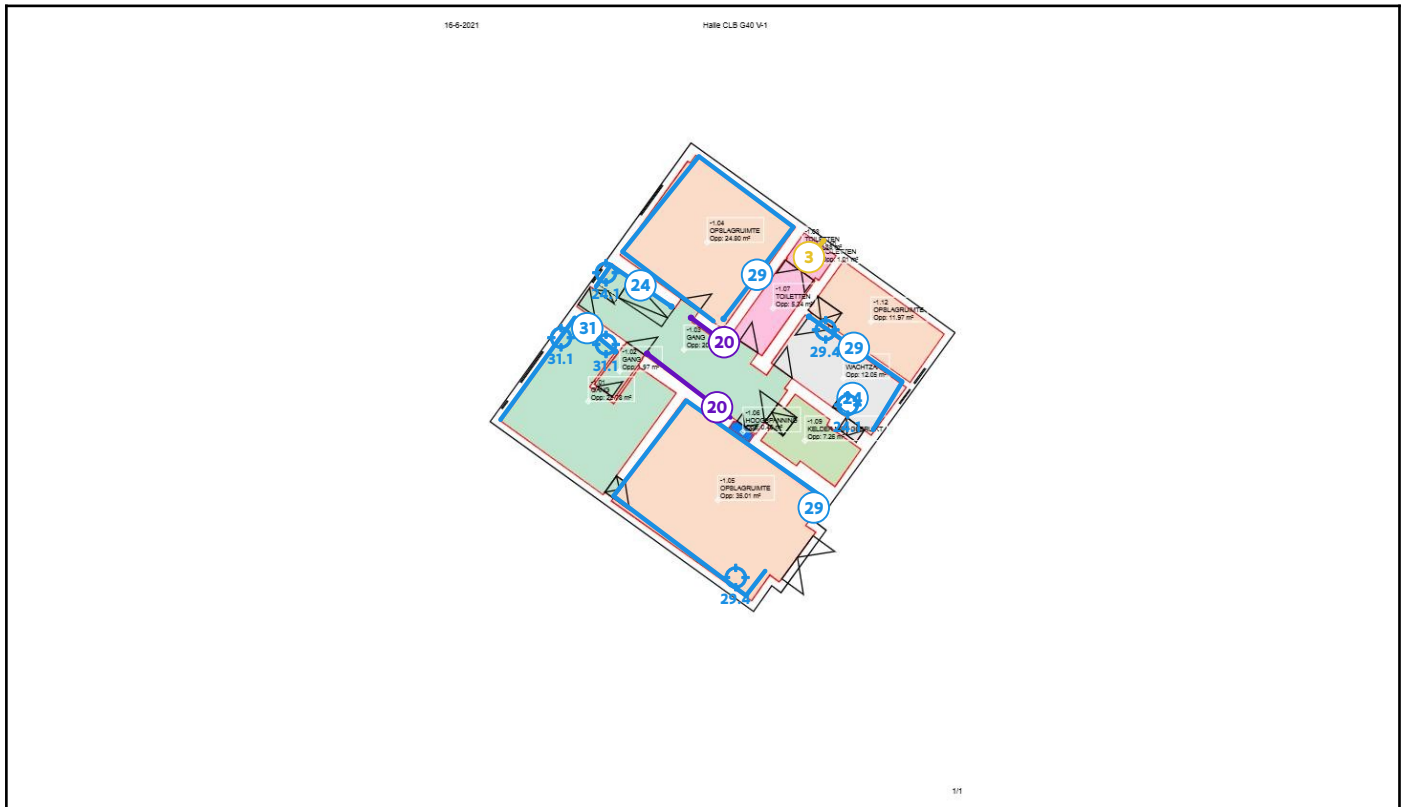
## Plan 1.3: Halle CLB G40 V-1 muren

Beschrijving	Type	Actie
3. Scheidingswand tussen toiletten	Asbestmateriaal	Zorgvuldig beheren
20. Gyproc muren (-1.03 gang)	Advies	-
24. Pleisterwerk trappenhal	Geen asbest	-
24.1 Code: CLB De Ring-13	Mengmonster	-
29. Pleisterwerk muren V-1 , V 0, V+1, V+2	Geen asbest	-
29.4 Code: CLB De Ring-04	Mengmonster	-
31. Pleisterwerk muren (stookruimte)	Geen asbest	-
31.1 Code: CLB De Ring-03	Mengmonster	-

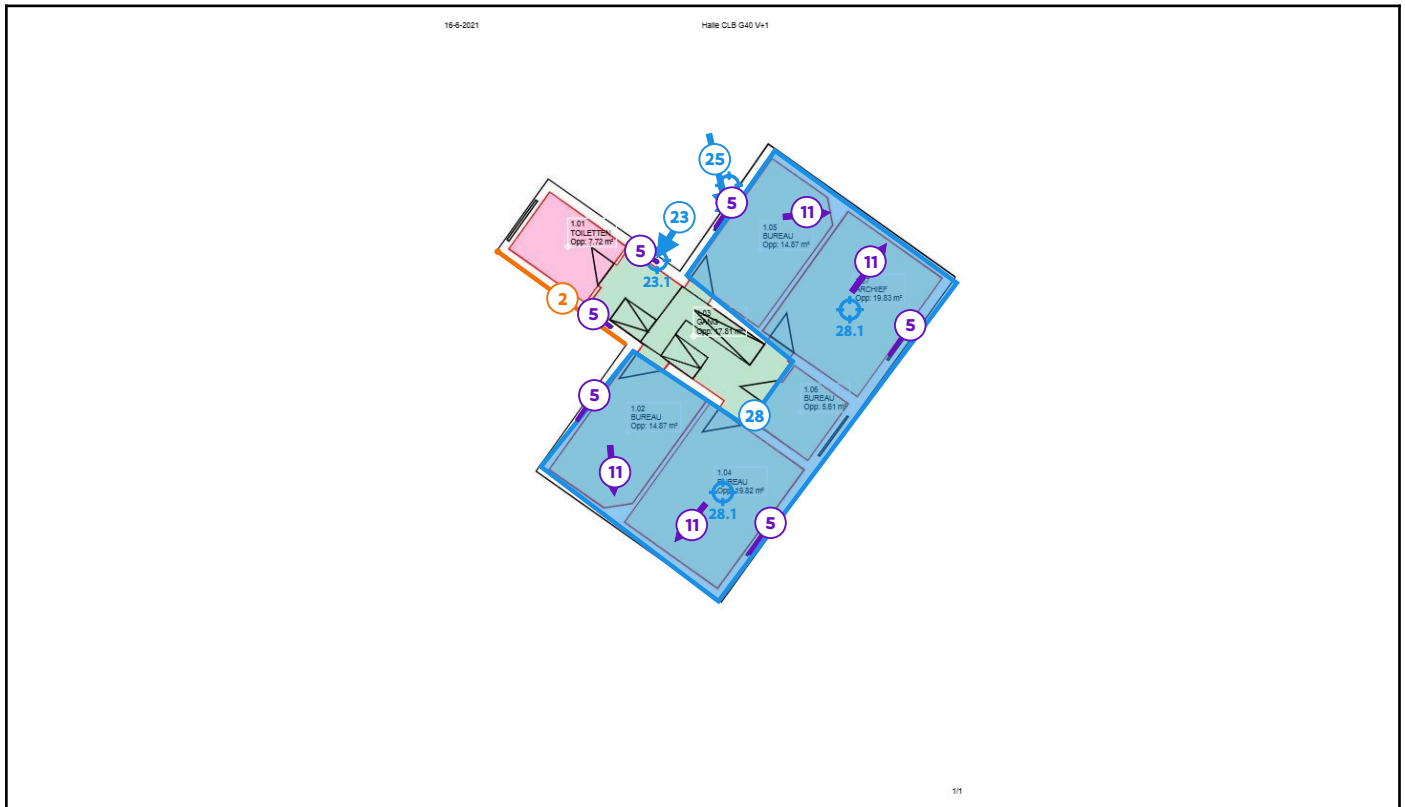
# Plan 1.7: Halle CLB G40 V+1

Beschrijving	Type	Actie
2. Gevelleien	Asbestmateriaal	<b>Verwijderen</b>
5. Venstertablet in natuursteen - hout-pvc	Advies	-
11. Afwerking Schouw	Advies	-
23. Mastiek tussen muur en kader	Geen asbest	-
23.1 Code: CLB De Ring-01	Puntmonster	-
25. Mastiek tussen kader en glas	Geen asbest	-
25.1 Code: CLB De Ring-02	Puntmonster	-
28. Pleisterwerk plafond	Geen asbest	-
28.1 Code: CLB De Ring- 08	Mengmonster	-

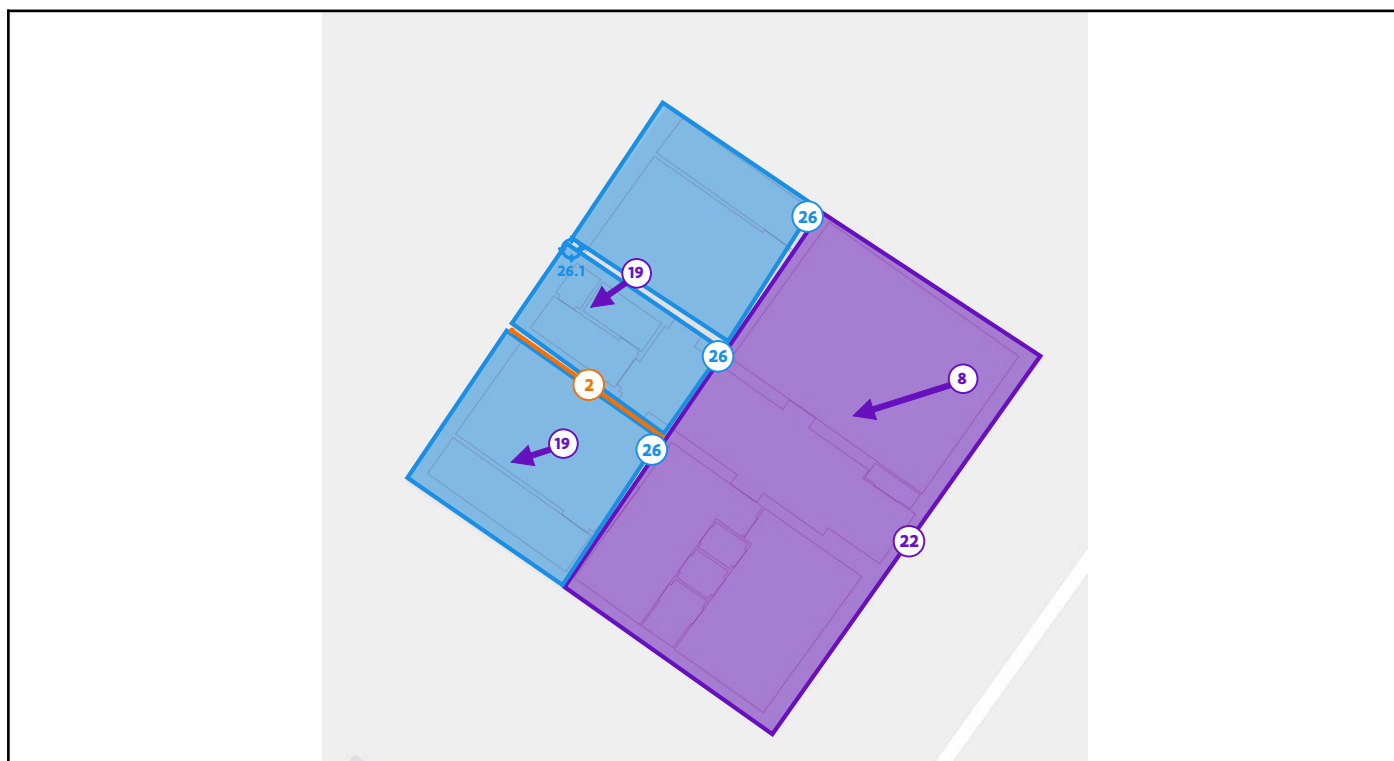
## Plan 1.12: Dakkenplan

Beschrijving	Type	Actie
2. Gevelleien	Asbestmateriaal	<a href="#">Verwijderen</a>
8. Onderdak (niet aanwezig)	Advies	-
19. Schouw uit PVC	Advies	-
22. Dakbedekking : natuur leien	Advies	-
26. Dakbedekking : roofing platte dakken	Geen asbest	-
26.1 Code: CLB De Ring-12	Puntmonster	-

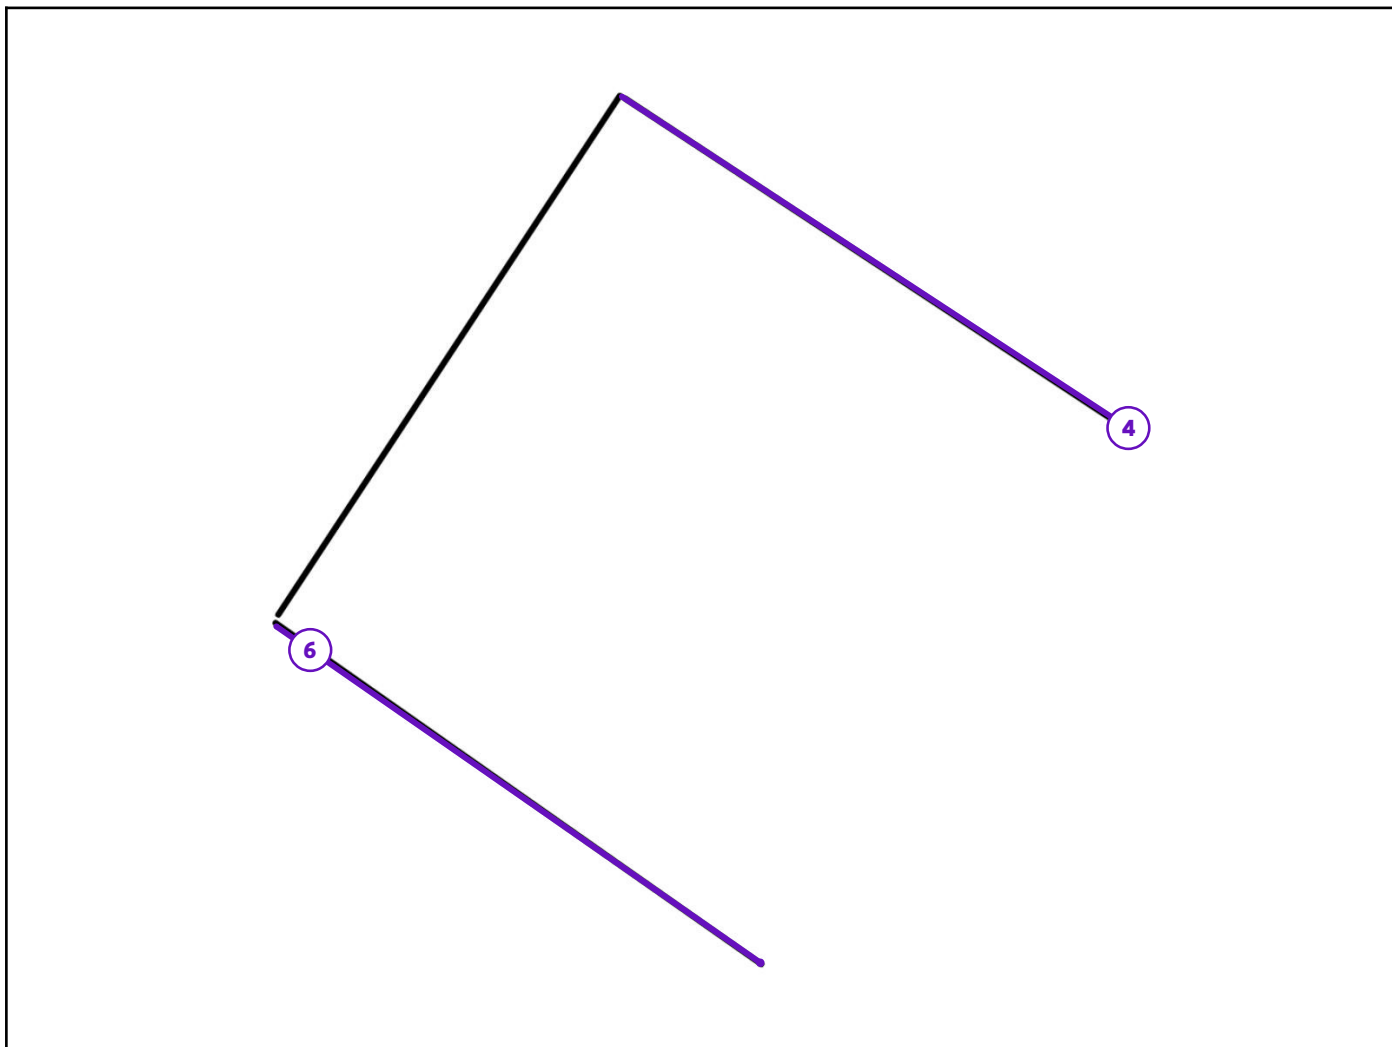
## Plan 2.1: Constructie plan

Beschrijving	Type	Actie
4. scheidingsmuur hoog	Beperking	-
6. scheidingsmuur laag	Advies	-

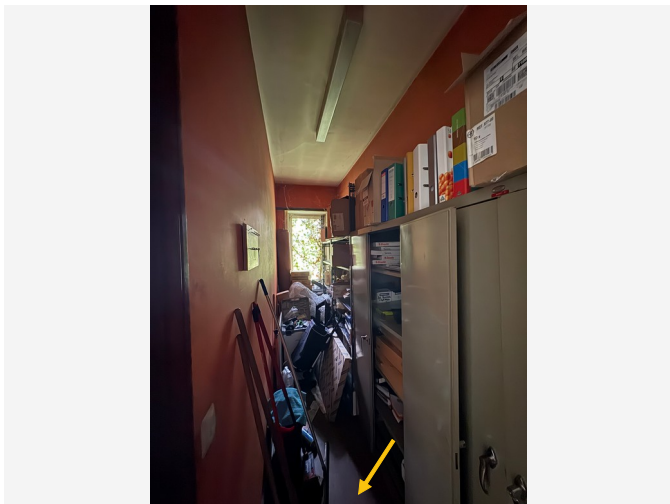
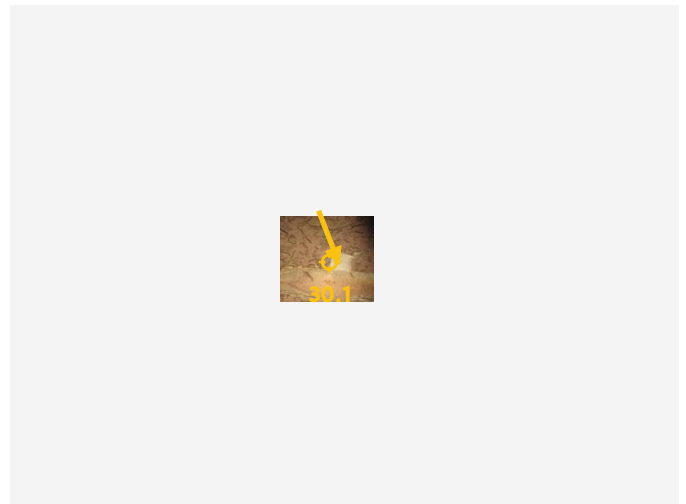
<b>Beschrijving</b>	Pleisterwerk muren V-1 , V 0, V+1, V+2
<b>Omgeving</b>	Binnen
<b>Primaire drager</b>	Binnenwand
<b>Bindmiddel van materiaal</b>	Gips - kalk
<b>Gebondenheid op basis van bindmiddel</b>	Niet-hechtgebonden
<b>Hoeveelheid (oppervlakte - dikte - aantal)</b>	• 1,00 m <sup>2</sup> - 1,00 cm - 1 stuk
<b>Totaal volume</b>	0,01 m <sup>3</sup>
<b>Identificatiemethode</b>	Vaststelling met monstername
<b>Destructieve handeling voor identificatie</b>	Nee
<b>Opmerking</b>	Deze oppervlakte, volumes en gewichten zijn niet gemeten, maar geschat op basis van een benadering van het aanwezig pleisterwerk in alle muren ( de opgegeven hoeveelheden mogen niet gebruikt worden als maatstaf van heffing).
