Asbestinventarisatetest

Papenholwegel 37, 8700 Tielt

Attestnummer : 20260306-000149.000

Uitgegeven op : 06.03.2026

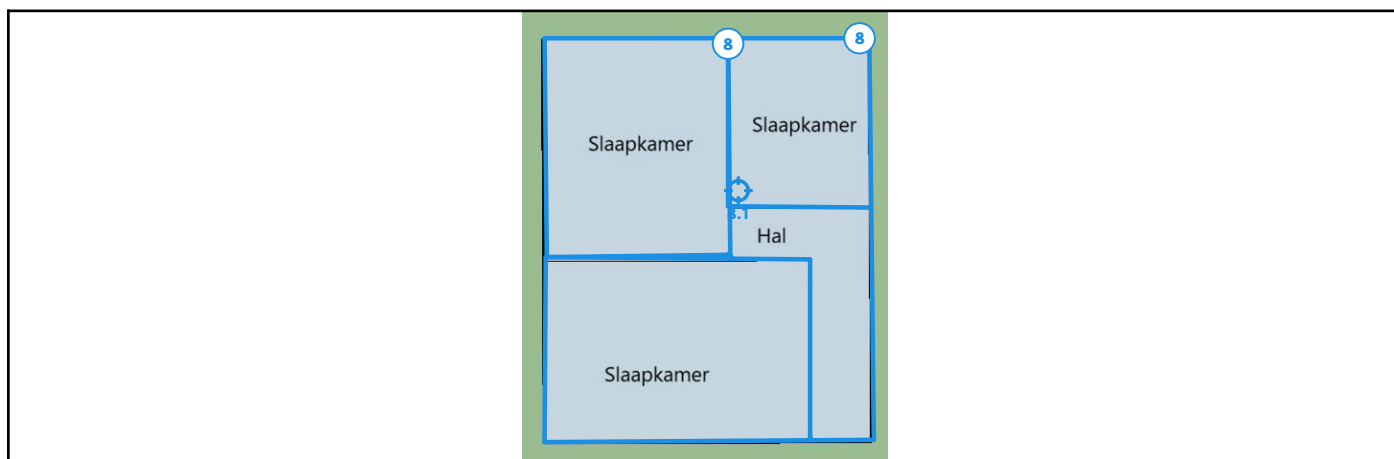
Plan 1.2: 1e verdieping

Beschrijving	Type	Actie
8. Pleister muren	Geen asbest	-
8.1 Code: 2616387-01	Mengmonster	-

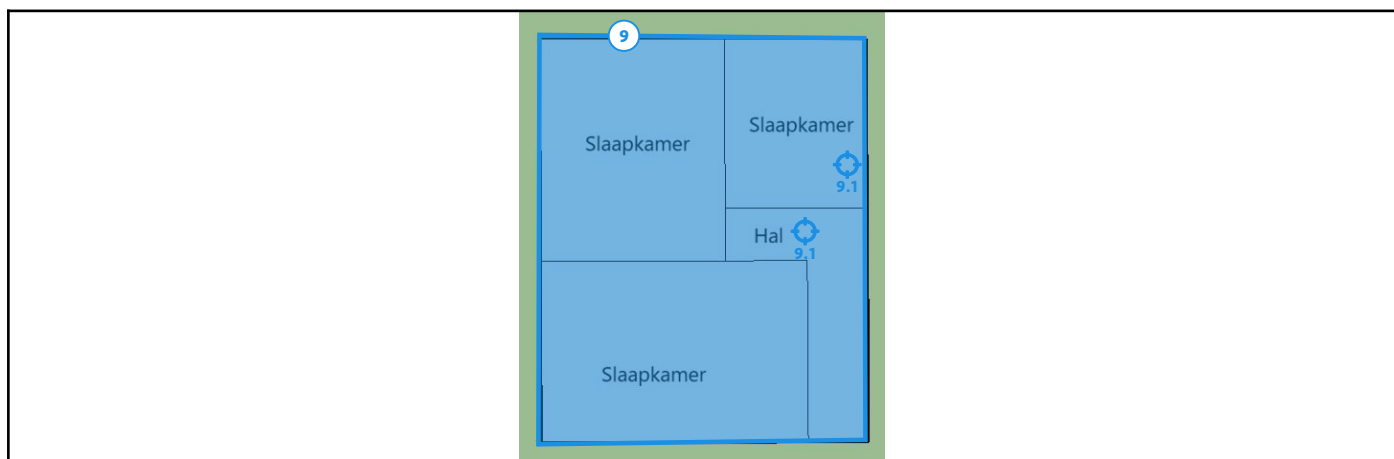
Plan 1.6: 1e verdieping

Beschrijving	Type	Actie
9. Pleisterwerk plafond	Geen asbest	-
9.1 Code: 2616387-02	Mengmonster	-

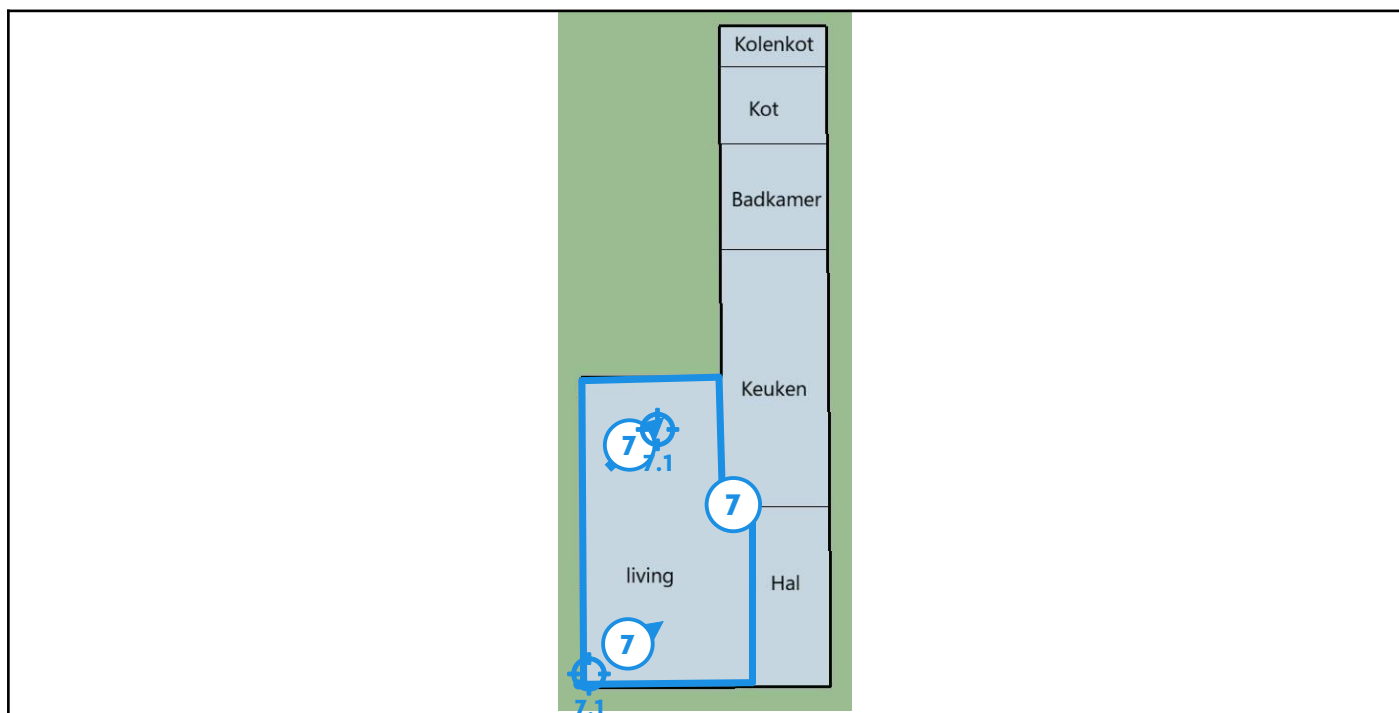
Plan 1.7: Grondplan

Beschrijving	Type	Actie
7. Moulures	Geen asbest	-
7.1 Code: 2616387-03	Mengmonster	-

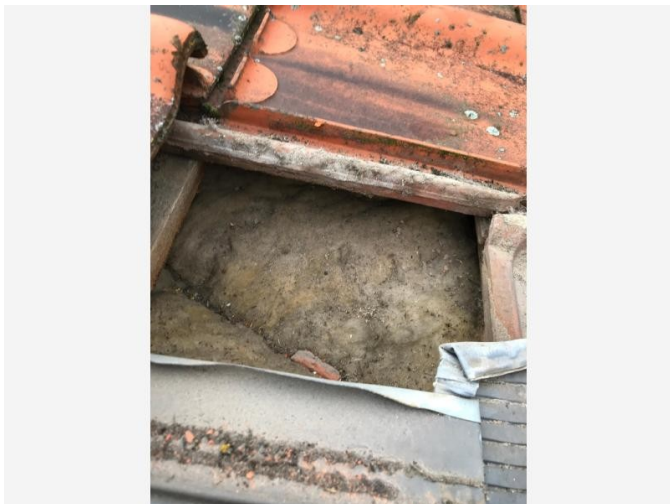
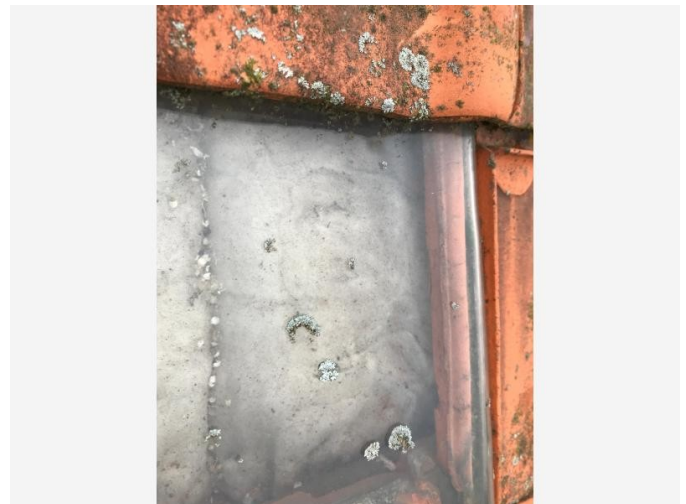
Beschrijving	Notitie	Terug te vinden op plannen
Fiche 10: geen asbestverdachte materialen onder de dakbedekking	Er werden geen asbestverdachte materialen gevonden onder de dakbedekking in het inspectiegebied.	-
Fiche 11: Geen asbestverdachte rookgaskanalen	Er werden geen asbestverdachte rookgaskanalen gevonden in het inspectiegebied.	-
