# Asbestinventarisatetest

Hazelaarsstraat 11, 8520 Kuurne

Attestnummer : 20241107-000353.000

Uitgegeven op : 07.11.2024

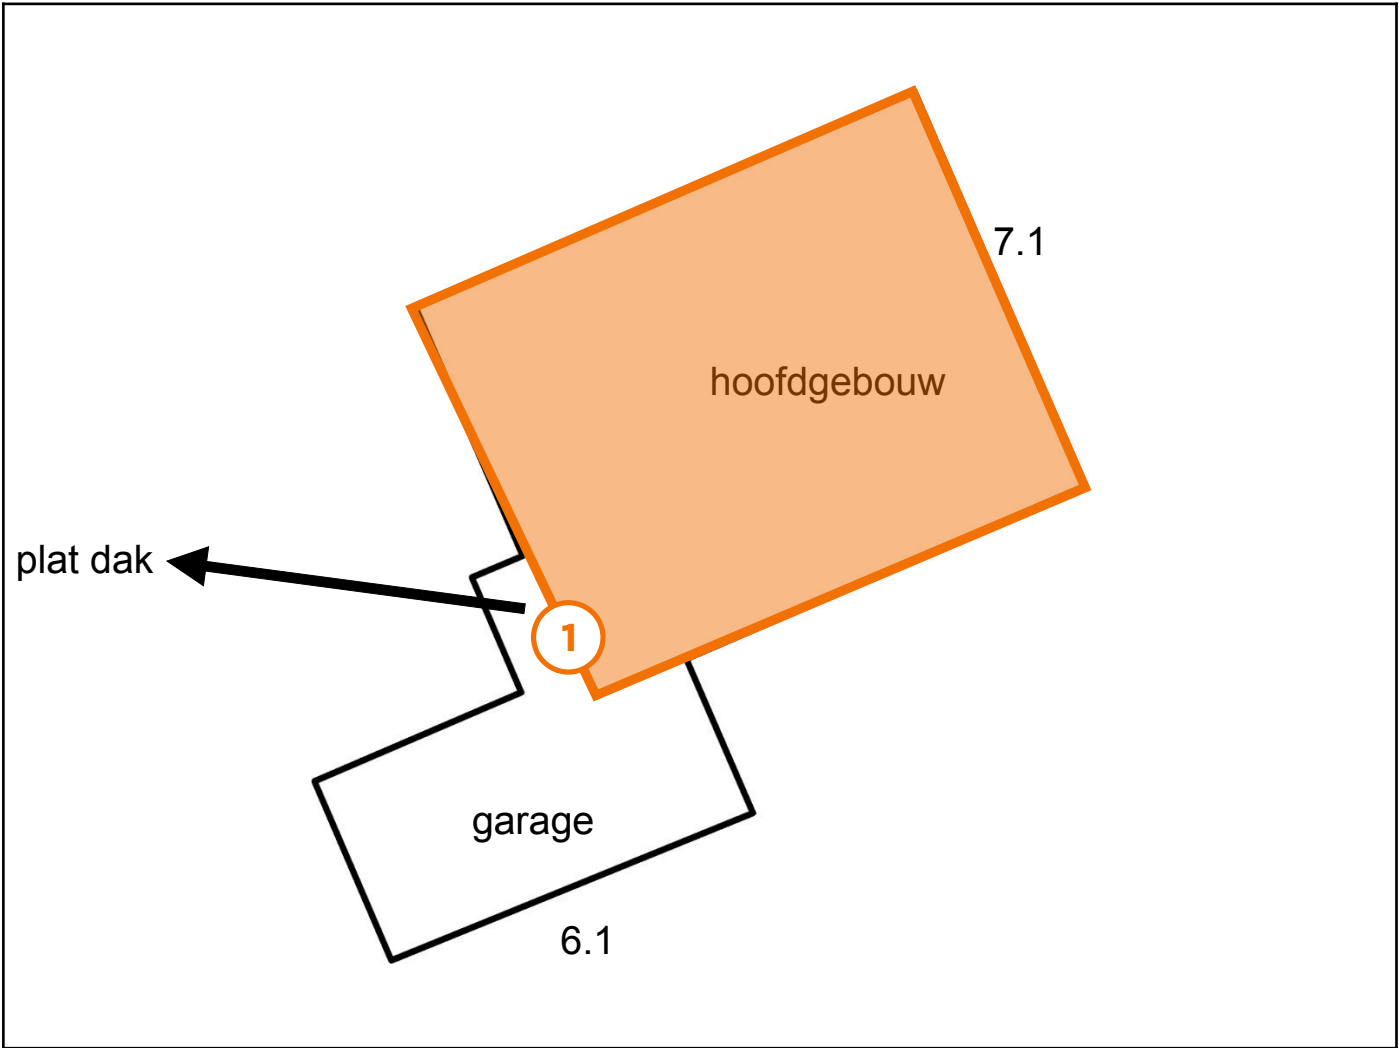
# Plan 1.6: Bovenaanzicht woning - onderdak

| Beschrijving | Type | Actie |
|---|---|---|
| 1. Onderdak | Asbestmateriaal | Maatregelen nemen |

- Eenvoudige handelingen: mag via doe-het-zelf of door werknemer(s) met opleidingsattest eenvoudige handelingen  
Vooraf de zolder legen en de ondergrond bedekken met plasticfolie. De dakisolatie verwijderen. De dakpannen en panlatten afnemen. De platen fixeren en voorzichtig los maken, vervolgens rustig verwijderen zonder deze te breken of ermee te gooien. Verpakken in dubbelwandige afvalzakken en correct afvoeren. Aandacht hebben voor de persoonlijke beschermingsmaatregelen zoals minstens een ffp3-masker, wegwerphandschoenen en een tyvecpak.
