# Asbestinventarisatetest

Gouvernementstraat 1, 9000 Gent

Attestnummer : 20230322-000126.000

**Niet-asbestveilig**

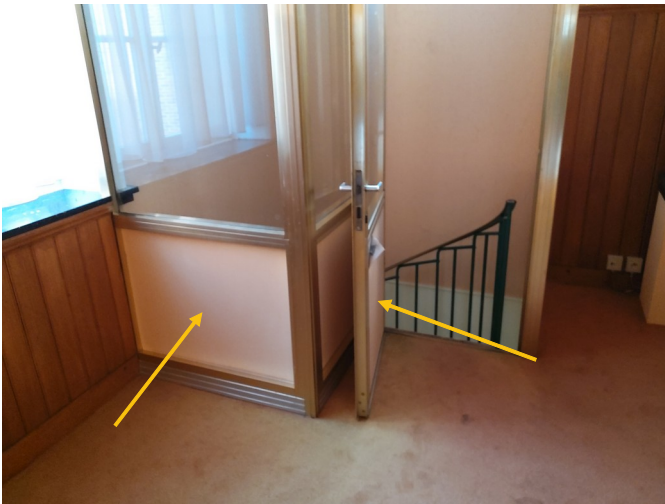
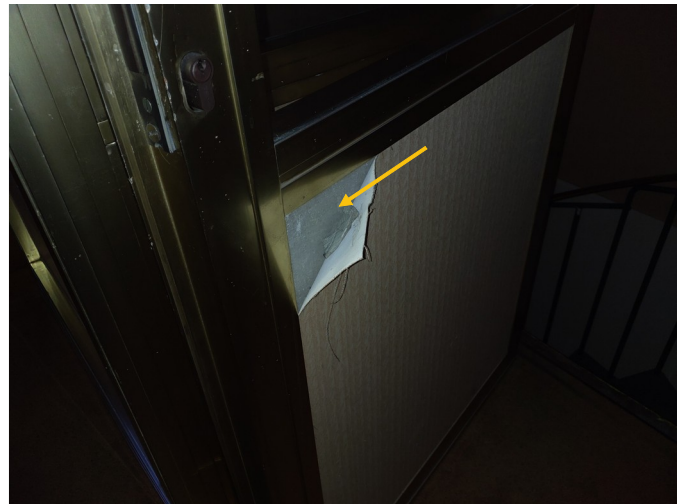
- Eenvoudige handelingen: mag via doe-het-zelf of door werknemer(s) met opleidingsattest eenvoudige handelingen  
Platen zijn makkelijk zonder schade te verwijderen.

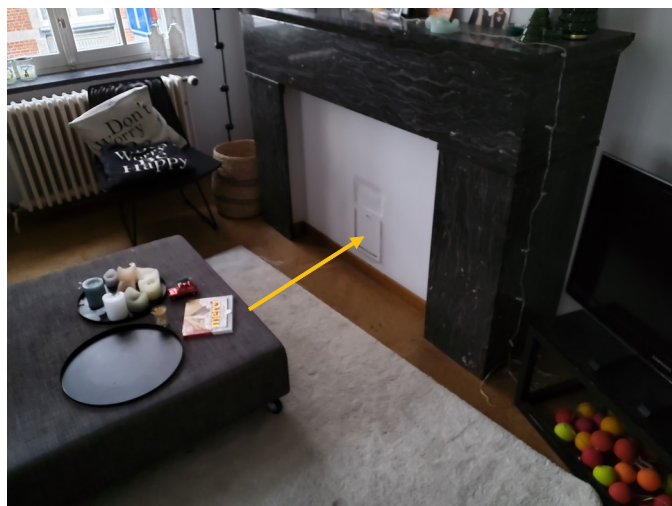
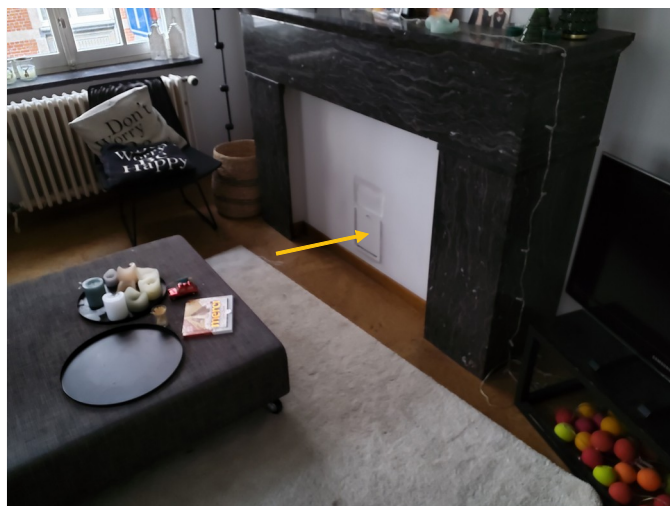
- Eenvoudige handelingen: mag via doe-het-zelf of door werknemer(s) met opleidingsattest eenvoudige handelingen  
De schroeven kunnen traag uitgedraaid worden, waardoor de platen in zonder schade verwijderd kunnen worden.

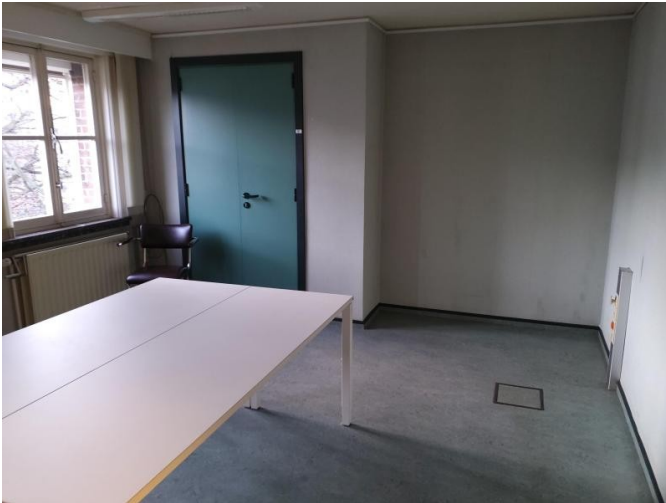
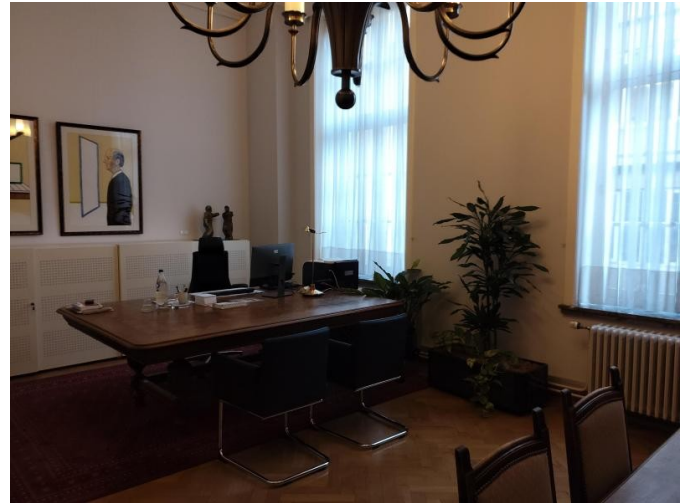
| Identificatiemethode | Mogelijkheid tot aanwezigheid asbest. |

Geen asbest
