ProKo.: HS02  
Verslagnr.: 6296004  
Voorl. verslagnr.: V6296004  
Datum: 15/07/2024

**VERSLAG VAN ONDERZOEK VAN EEN HOOGSPANNINGSINSTALLATIE**

**Plaats van onderzoek:** GEBOUW VAARKANT OOST 10 SINT-PIETERS-LEEUV 1600

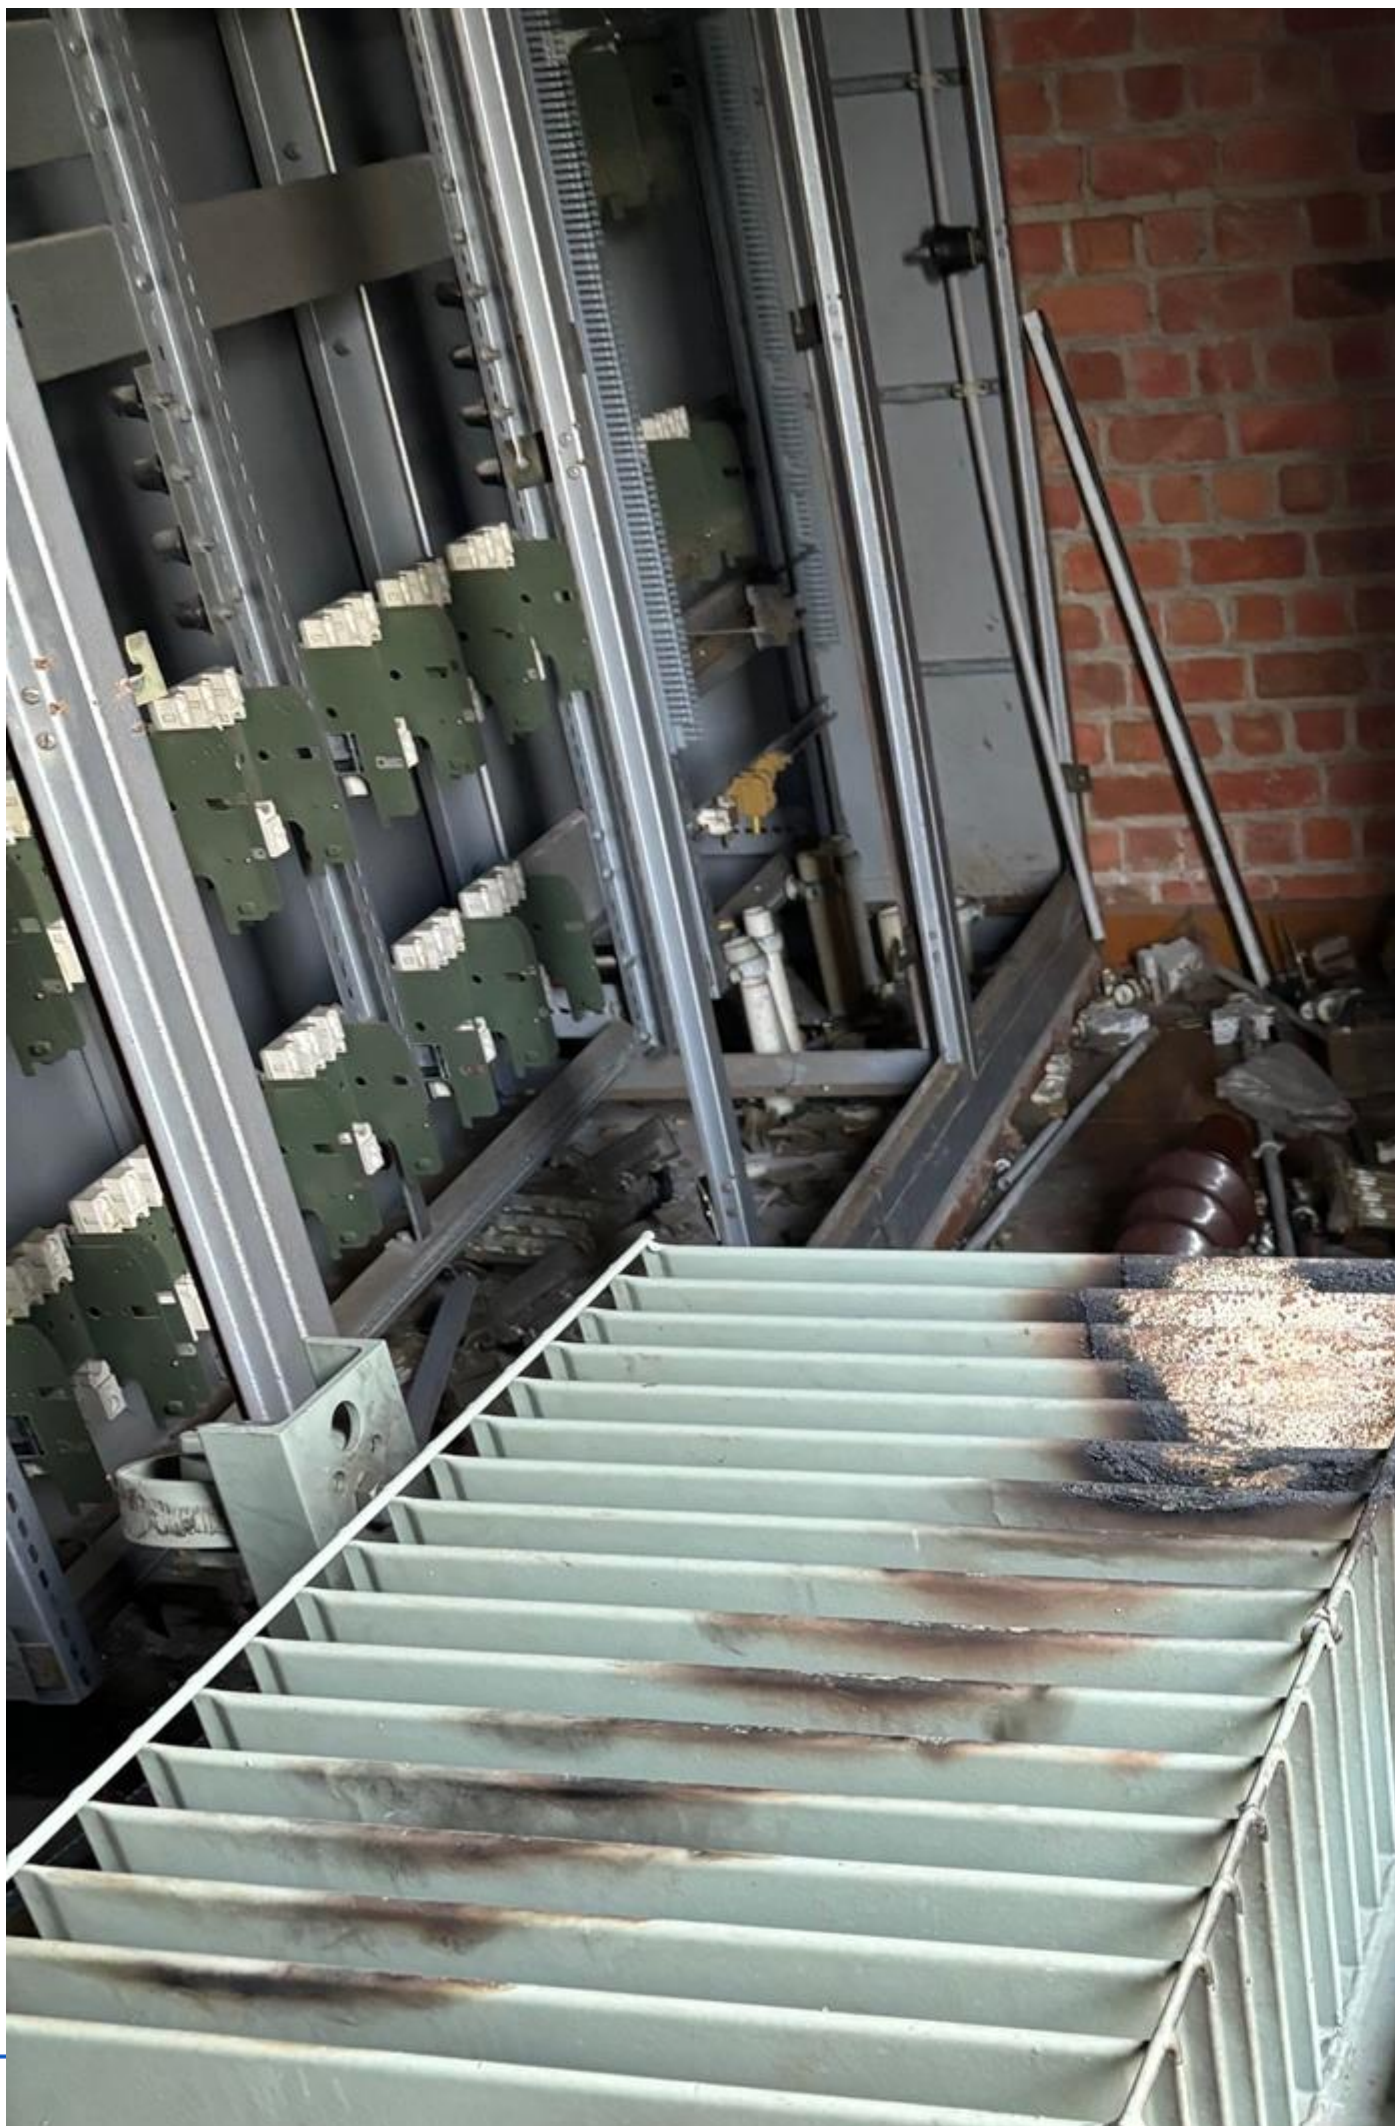
1. De uitbater wordt geacht, op basis van CODEX art.III.2-3., een risicoanalyse uit te voeren op de elektrische installatie. Deze moet betrekking hebben op niet alleen de technische conformiteit op basis van onderhavig keuringsverslag, maar ook risico's ten gevolge het "gebruik en werkzaamheden aan de installatie", "spanningsdaling" of "slecht functioneren van stuurkringen".
2. De oude installaties, algemeen vóór 1983, die niet conform zijn of niet gekeurd worden, dienen te voldoen aan de minimale technische voorschriften vermeld in CODEX Art. III.2-7. en .2-8.
3. De hoogspannings installatie bestaat niet meer en een keuring kan niet worden uitgevoerd. Er is geen spanning meer aanwezig zie aankomst hoogspanningskabels. Installatie dient helemaal opnieuw opgebouwd te worden. Zie photo.

1. De gehele hoogspanningsinstallatie dient van nul helemaal opnieuw te worden herzien.
