# Asbestinventarisatetest

Sint-Jorisstraat 71, 8000 Brugge

Attestnummer : 20250425-000317.000

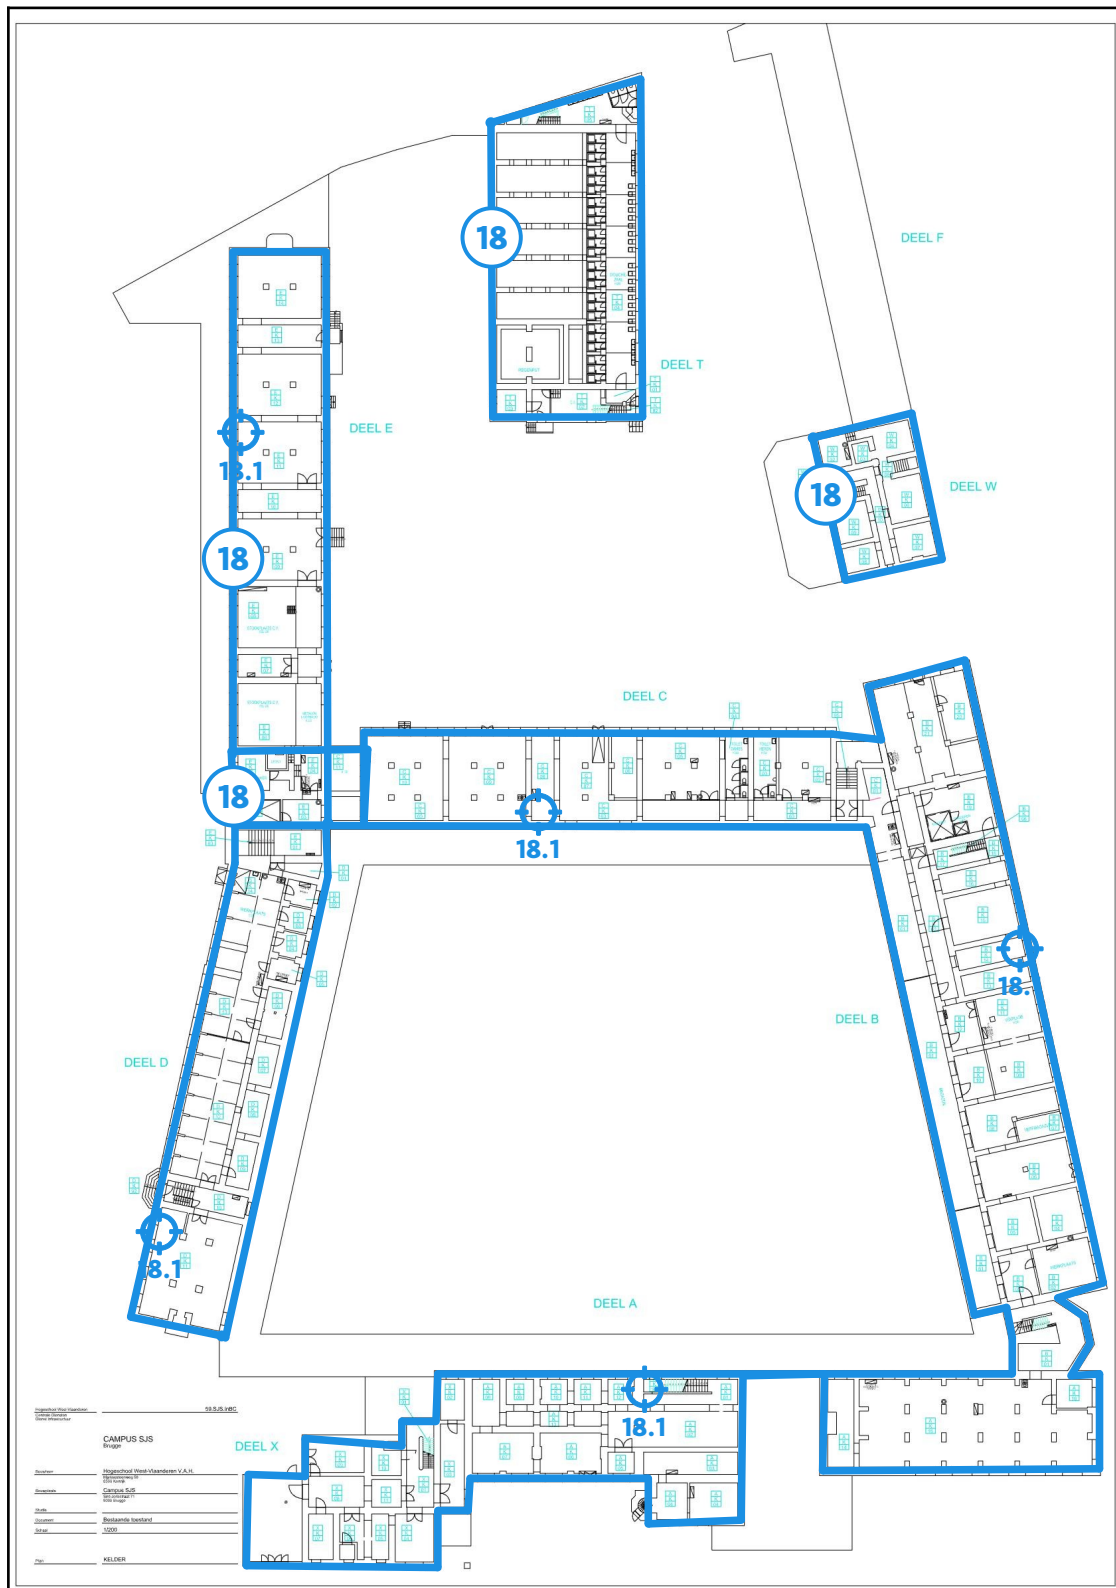
## Plan 1.1: Kelder : pleisterwerk wanden

| 18.1 Code: MM01 | Mengmonster | - |

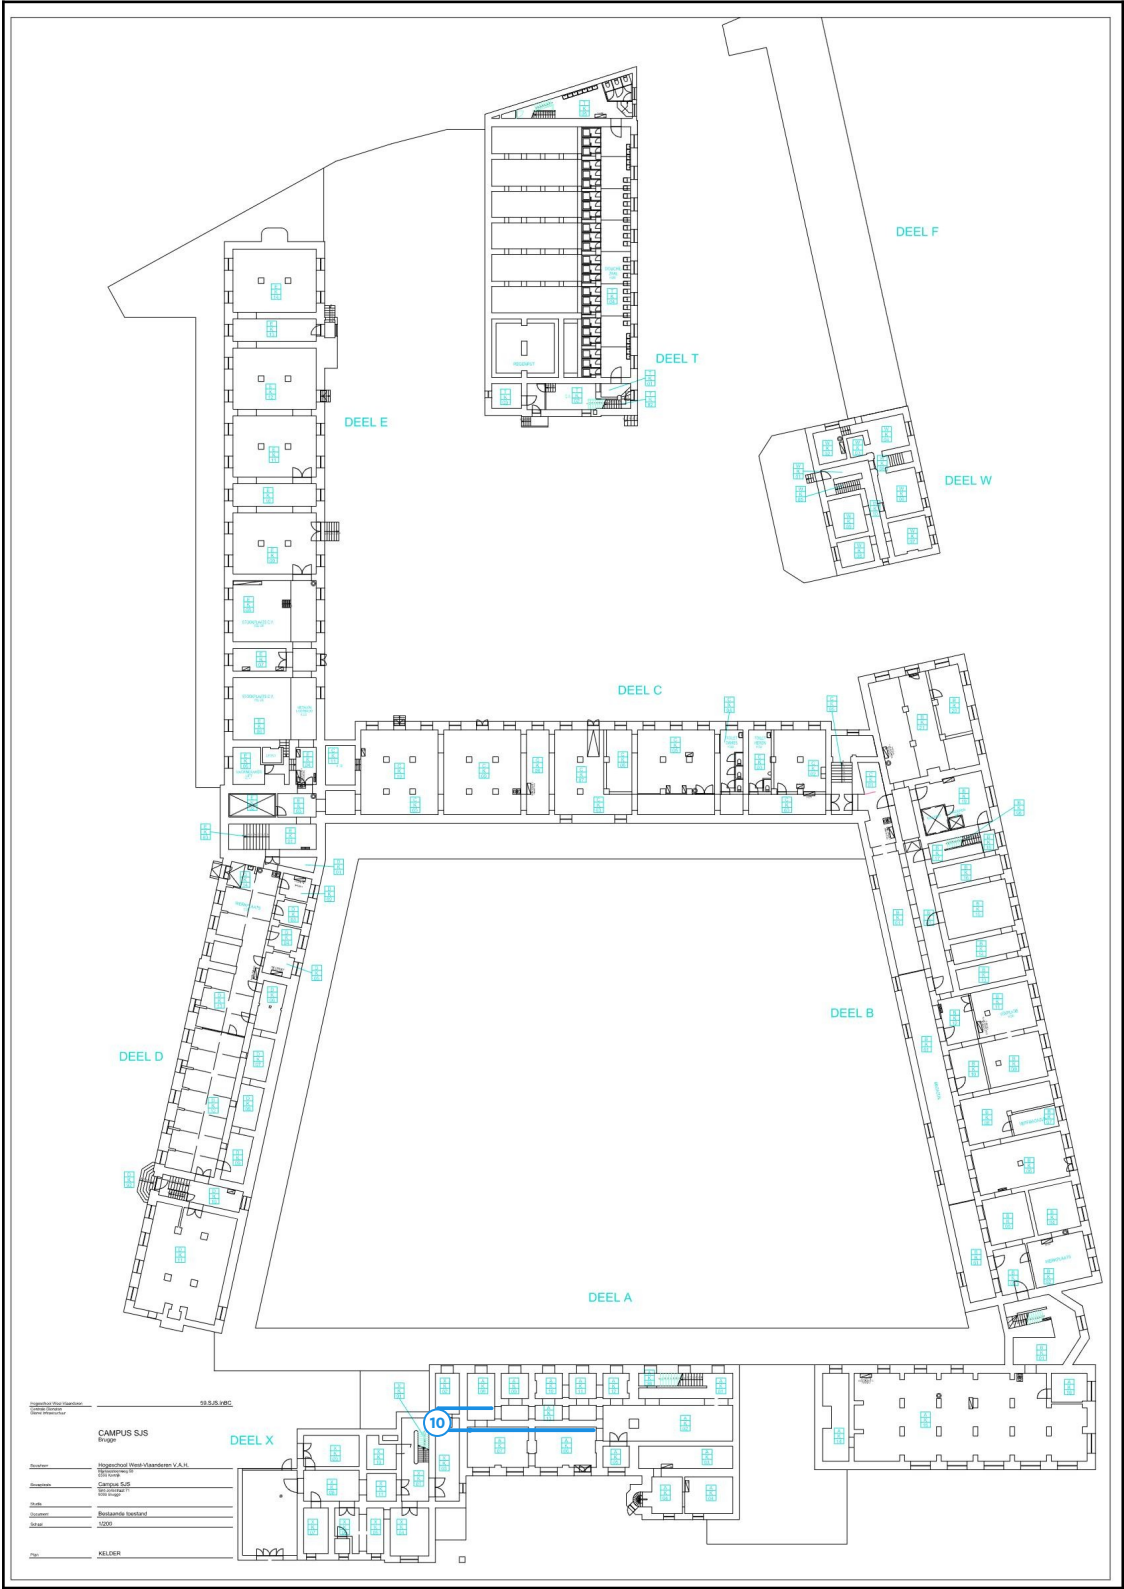
# Plan 1.5: Kelder : Leidingisolatie

| 10. Leidingisolatie conciierge | Geen asbest | - |

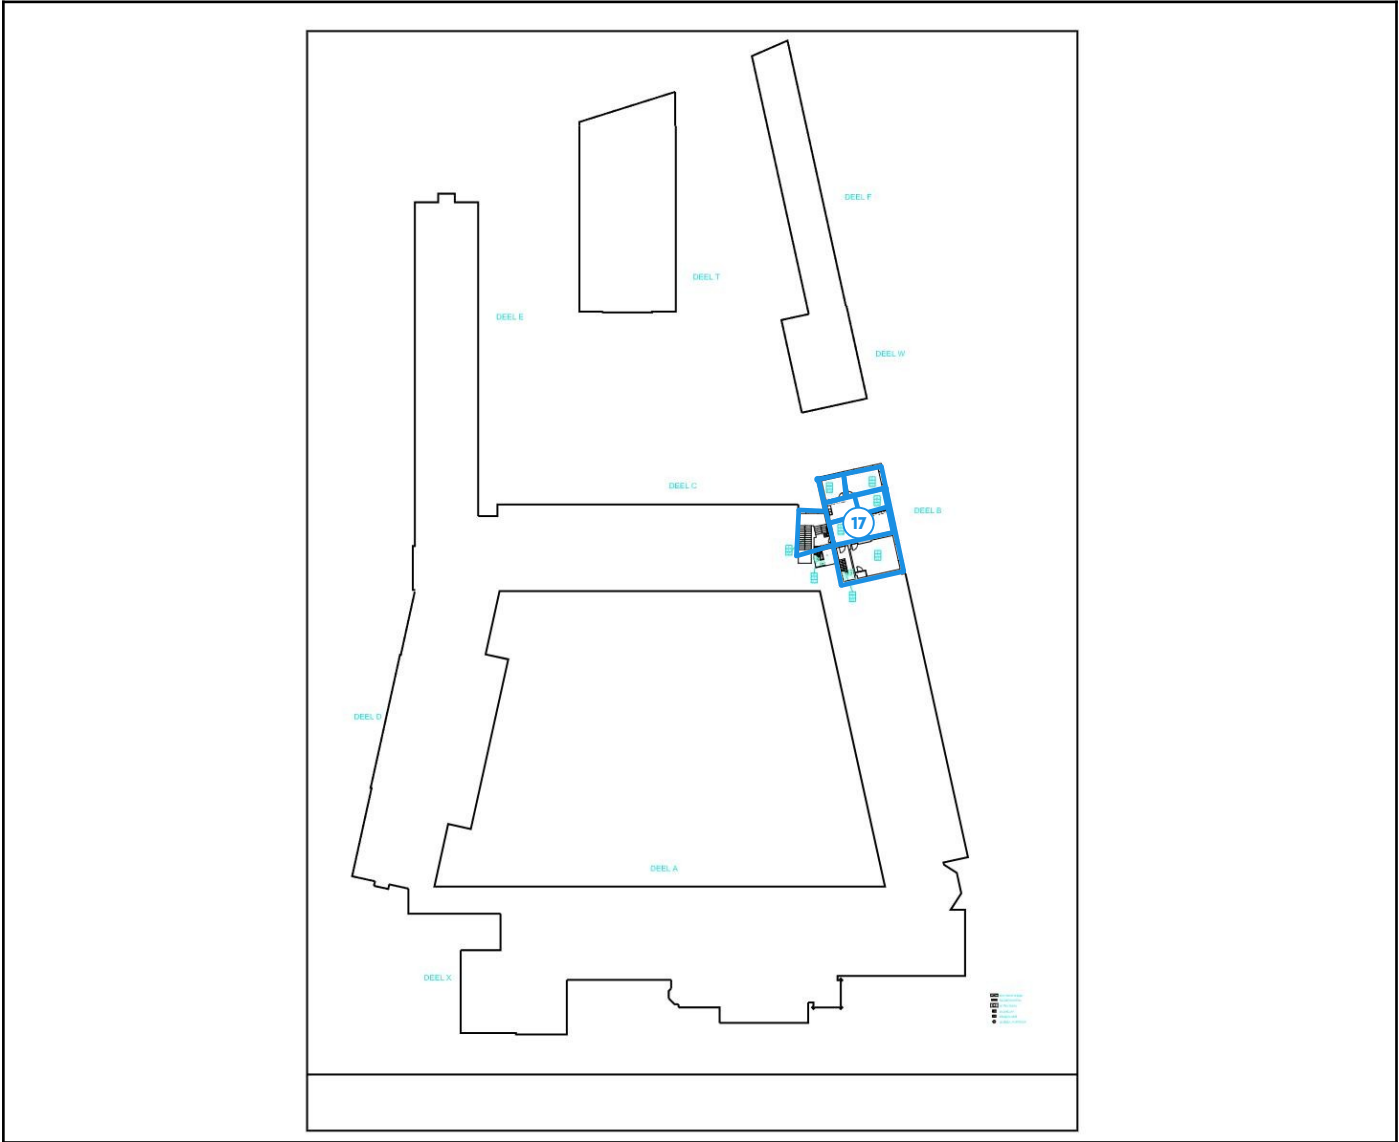
# Plan 1.15: Verdiep +2 : pleisterwerk wanden

| Beschrijving | Type | Actie |
|---|---|---|
| 17. Gvl + v1 +v2 pleisterwerk wanden | Geen asbest | - |

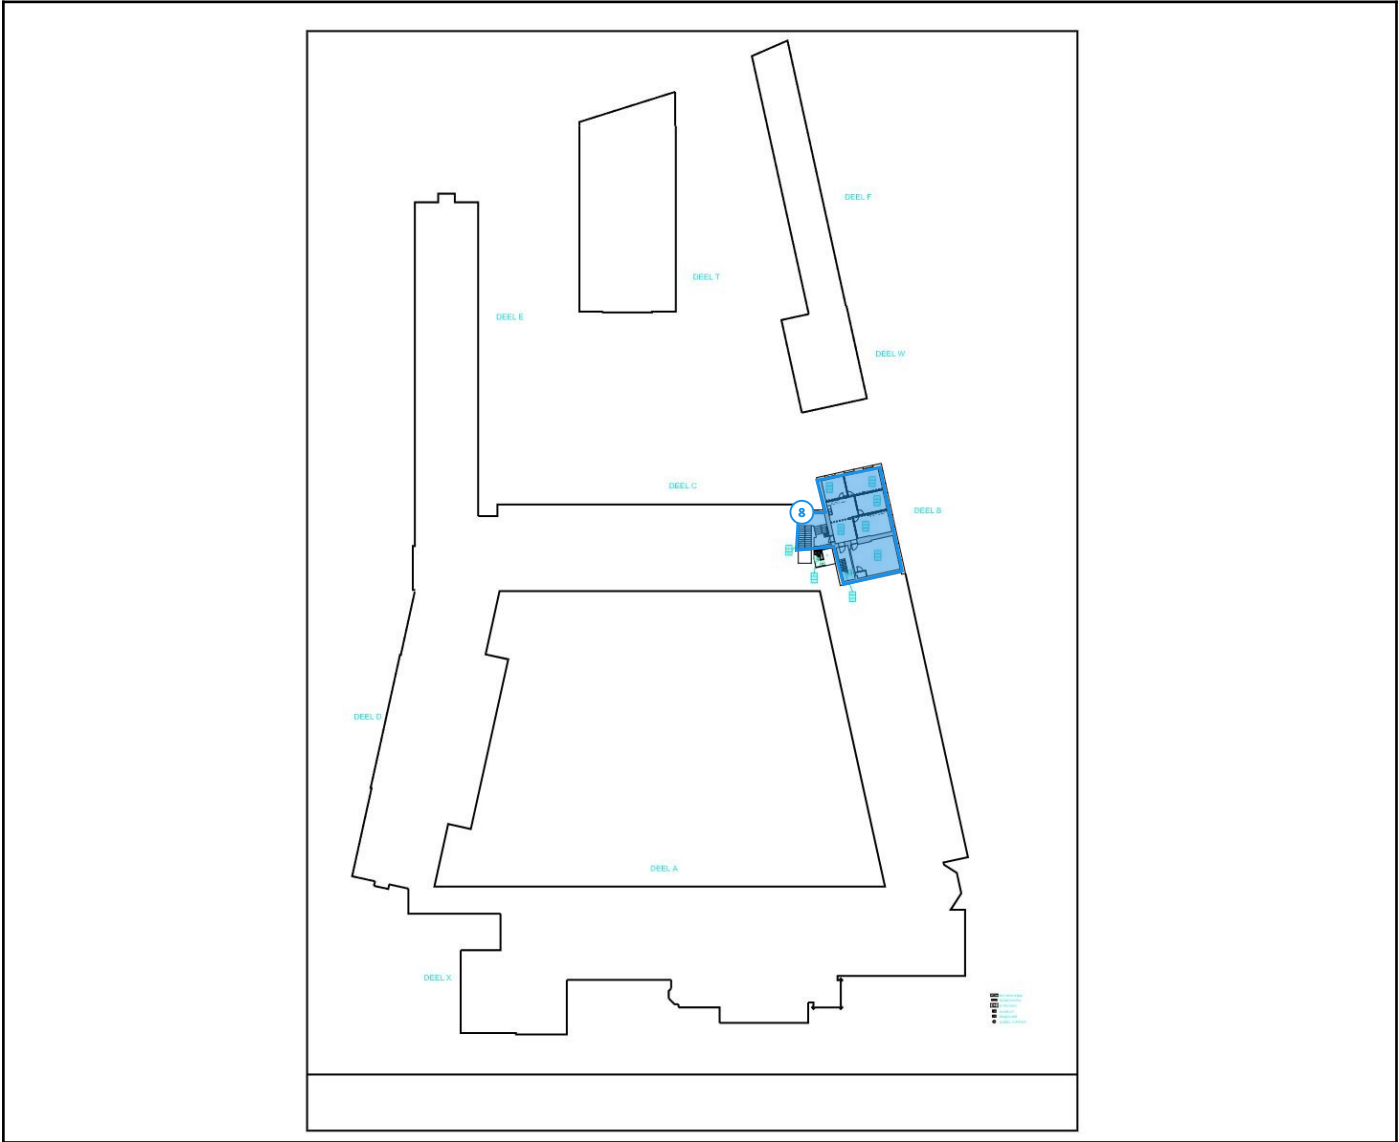
# Plan 1.16: Verdiep +2 : pleisterwerk plafond

| Beschrijving | Type | Actie |
|---|---|---|
| 8. Gvl + v1 + v2 pleisterwerk plafond | Geen asbest | - |

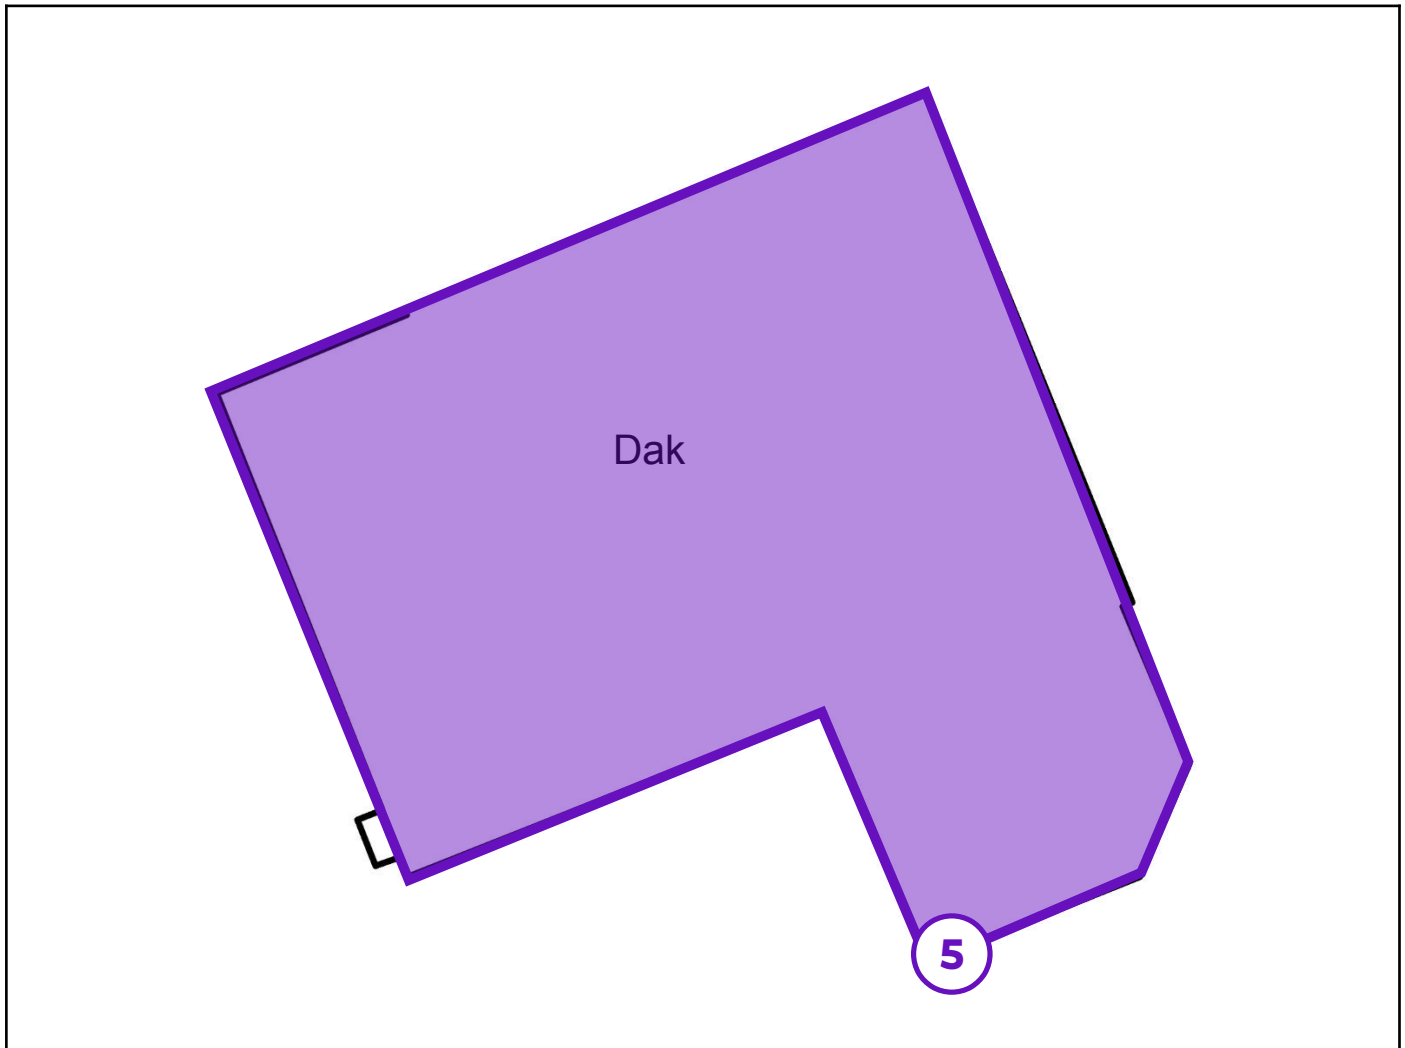
### Plan 3.11: Beheerderswoning dak : leien dak

| Beschrijving | Type | Actie |
|---|---|---|
| 5. Leien daken | Advies | - |

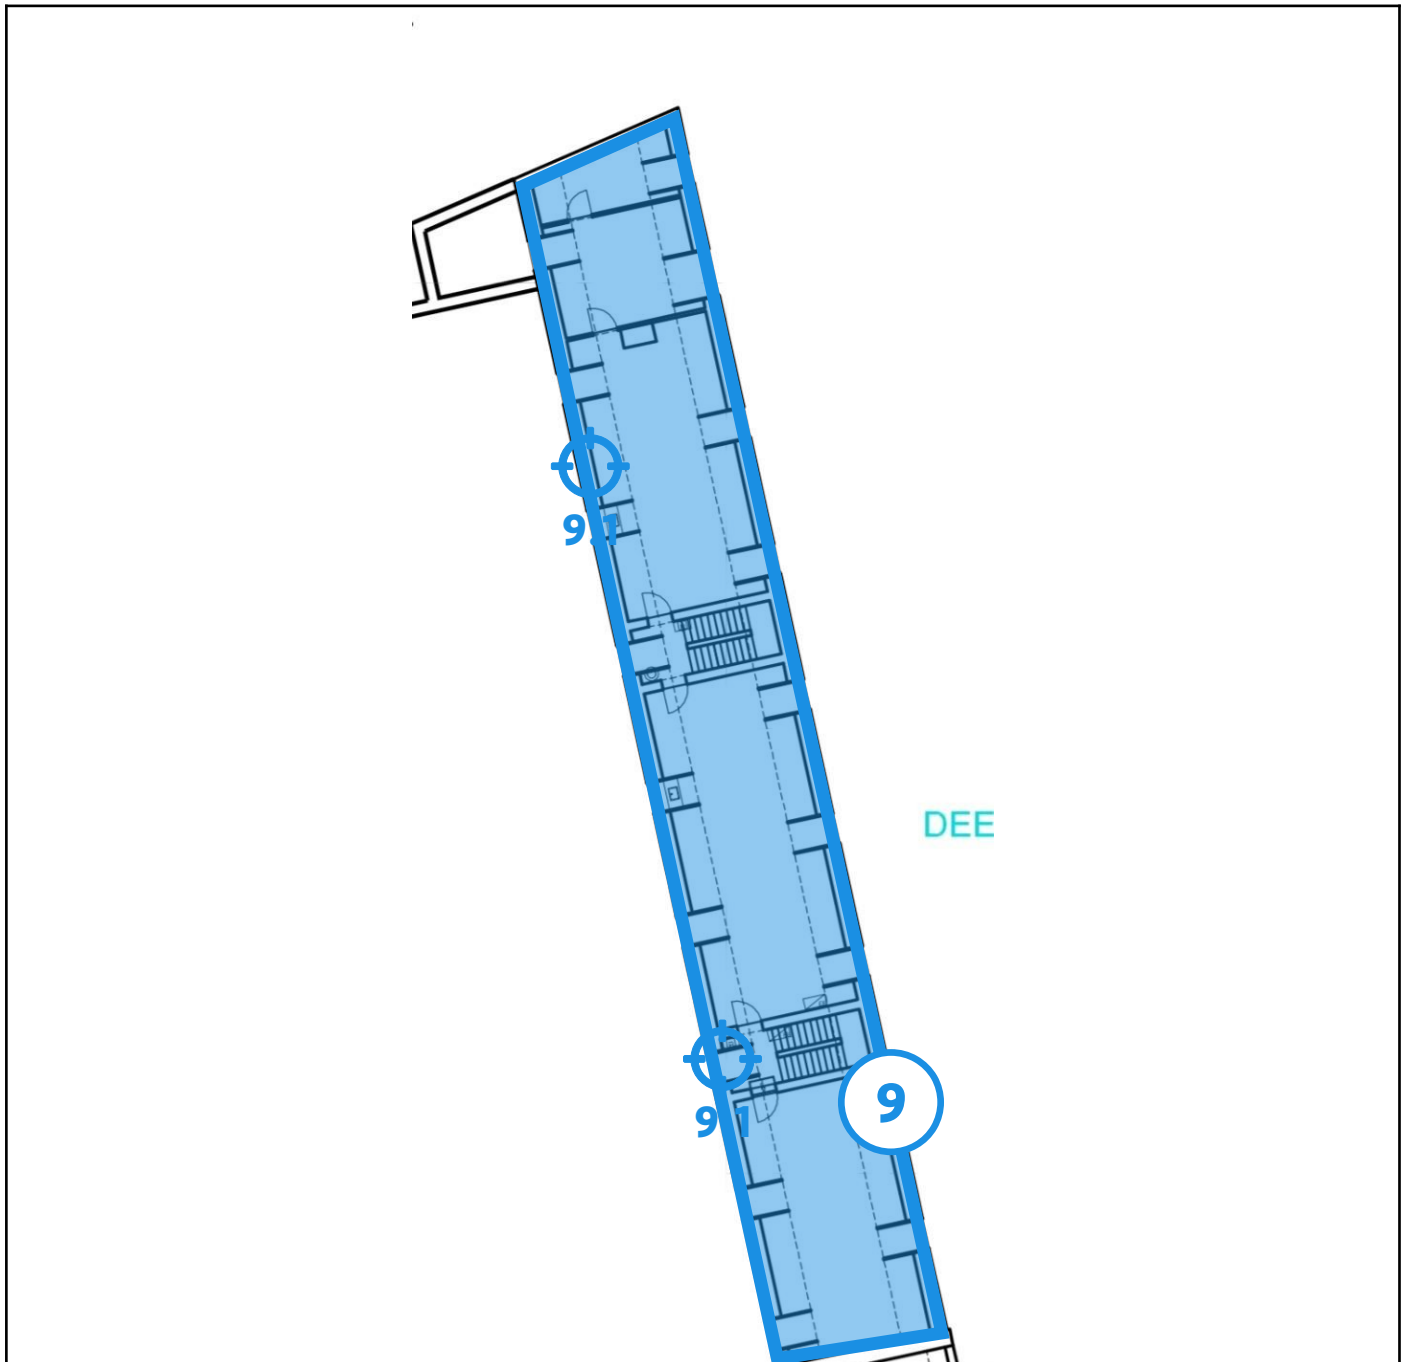
## Plan 4.5: Wasserij V1 : pleisterwerk plafond

| Beschrijving | Type | Actie |
|---|---|---|
| 9. Wasserij pleisterwerk plafond | Geen asbest | - |

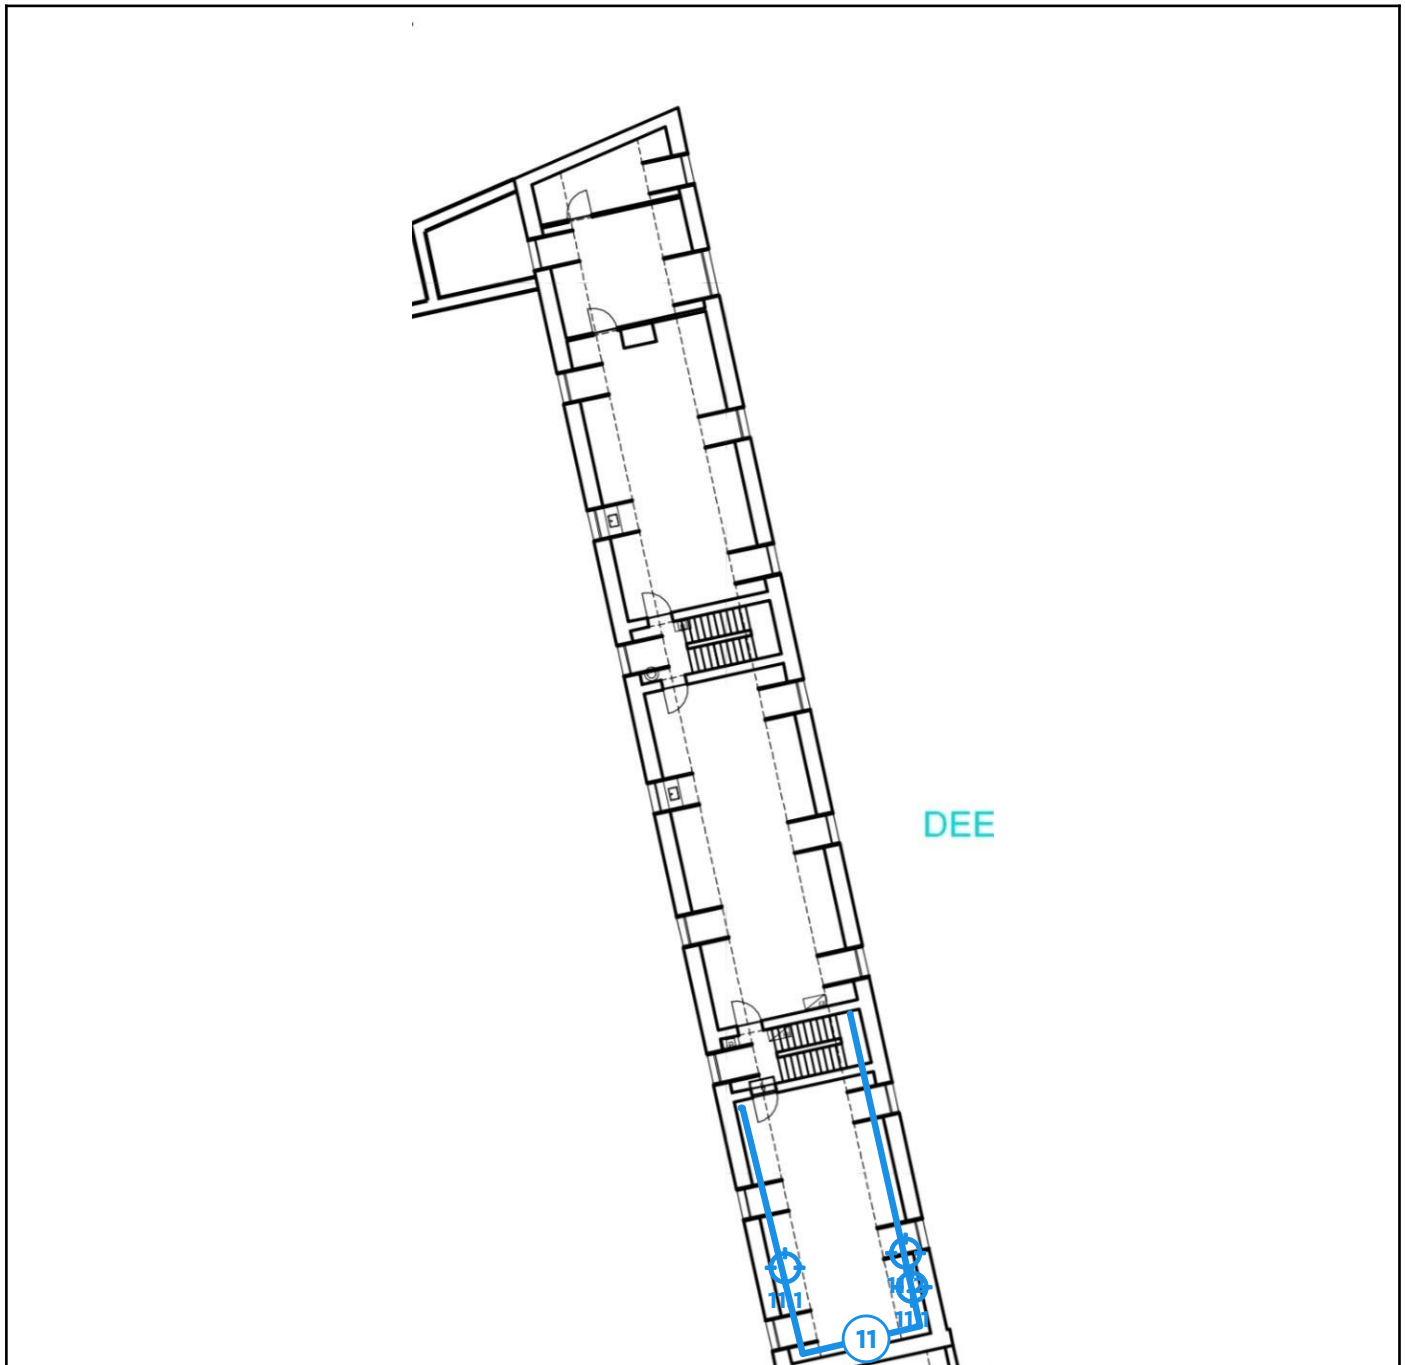
## Plan 4.7: Wasserij V1 : leidingisolatie

| Beschrijving | Type | Actie |
|---|---|---|
| 11. Wasserij leidingisolatie | Geen asbest | - |

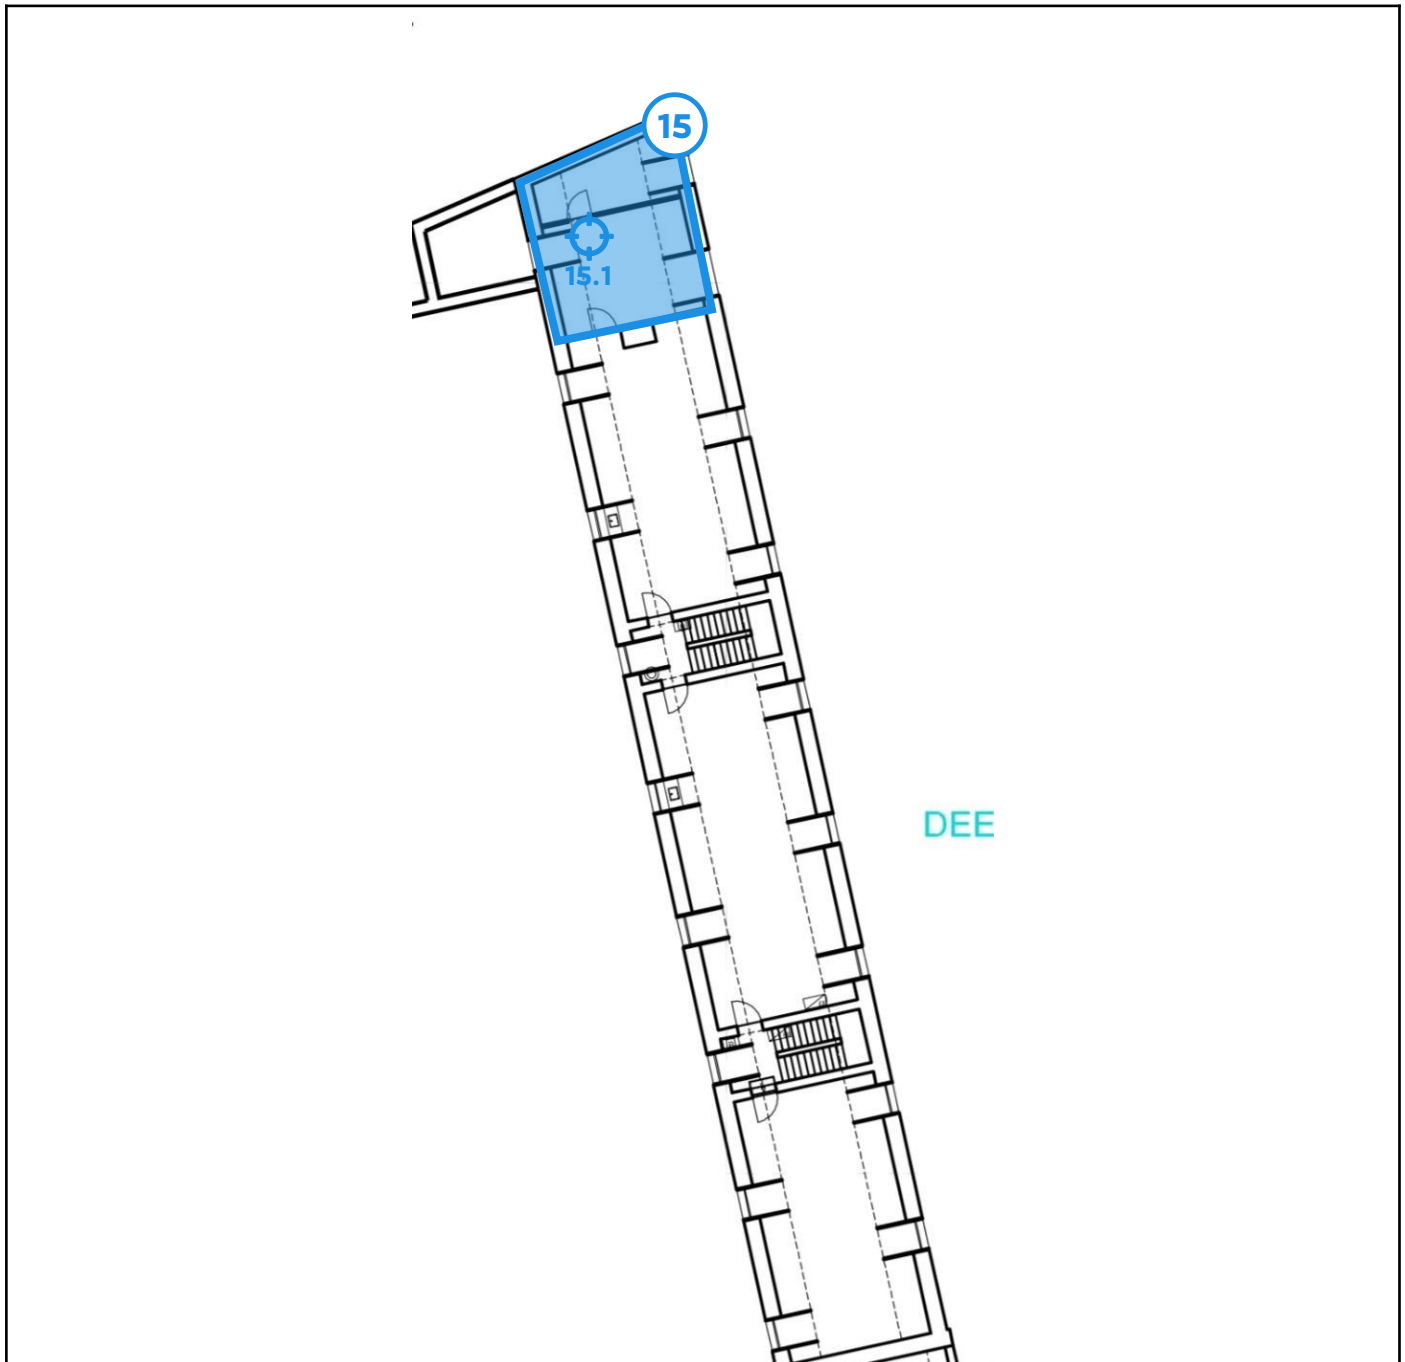
## Plan 4.8: Wasserij V1 : vinylvloer

| Beschrijving | Type | Actie |
|---|---|---|
| 15. Vinylvloer wasserij | Geen asbest | - |

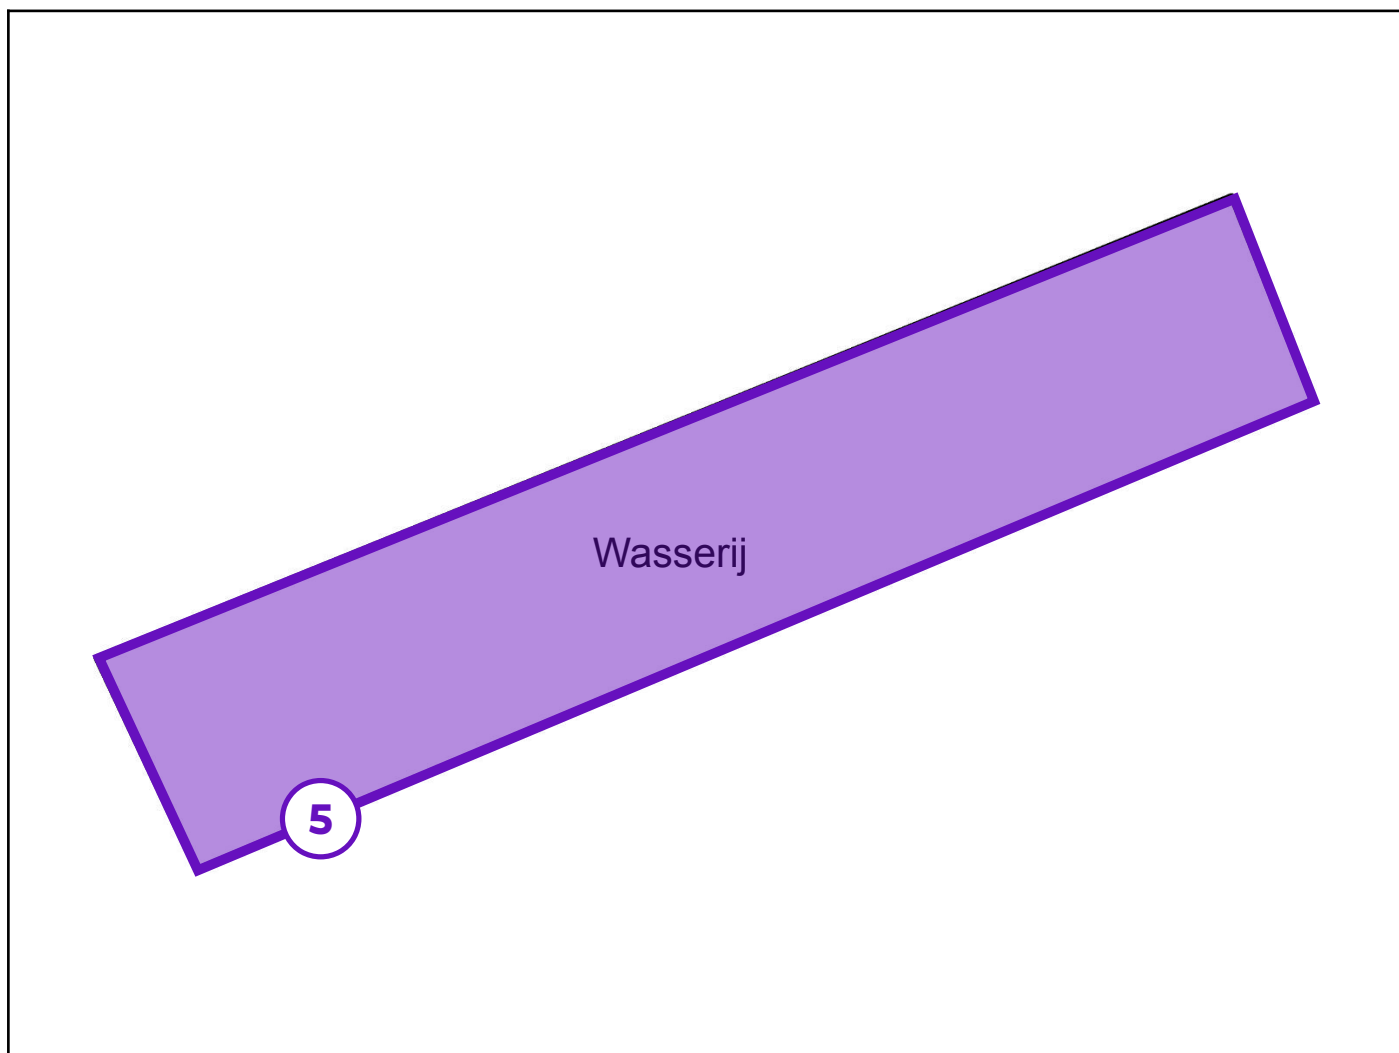
## Plan 4.9: Wasserij dak : leien dak

| Beschrijving | Type | Actie |
|---|---|---|
| 5. Leien daken | Advies | - |

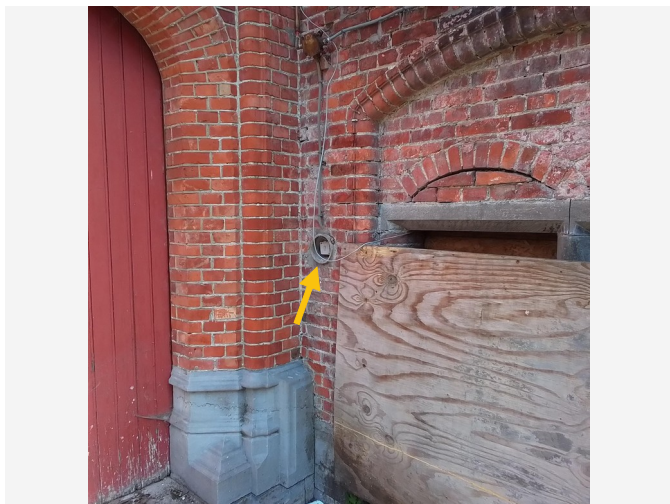
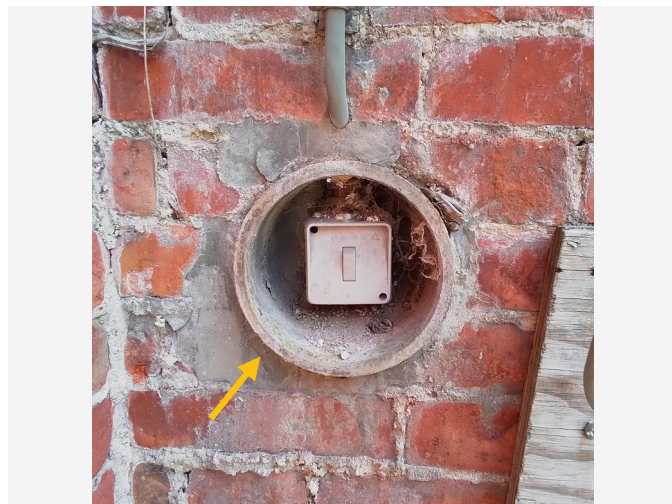
Het asbestmateriaal valt onder de mijlpaal van 2040.

- Eenvoudige handelingen: mag via doe-het-zelf of door werknemer(s) met opleidingsattest eenvoudige handelingen  
Betreft een hechtgebonden toepassing in een matig verweerde staat met een laag risico op vezelvrijgave. De toepassing zorgvuldig verwijderen, zonder wijzigingen aan te brengen in de huidige toestand van het materiaal. De toepassing niet breken en/of beschadigen. Verwijder de toepassing a.d.h.v. eenvoudige handelingen en voorzie de nodige PBM's zoals ademhalingsmasker met een P3-filter, Tyvec categorie 3 type 5-6, schoeisel moet volledig gesloten zijn, wegwerphandschoenen. Opgeleid personeel wordt aanbevolen. Het asbestmateriaal moet worden verpakt in twee lagen van luchtdichte, stevige plastic zakken of folie. Deze dienen gemarkeerd te zijn met een waarschuwingsetiket. Voor verder advies kan je een kijkje nemen op de site van OVAM.

| Eindbeoordeling materiaalisico | Verhoogd materiaalisico en/of verhoogde kans op vezelvrijgave |

| Asbestsoort (vezeltype) | Crocidoliet aanwezig |
| Toestand van het materiaal | Matig beschadigd, matig verweerd |

| Beschrijving | Buizen Wasserij |
| Asbestmateriaal | Buis, koker, leiding, pijp, doorvoer |

- Verwijder dit asbestmateriaal zo snel mogelijk. Volg de toestand goed op.

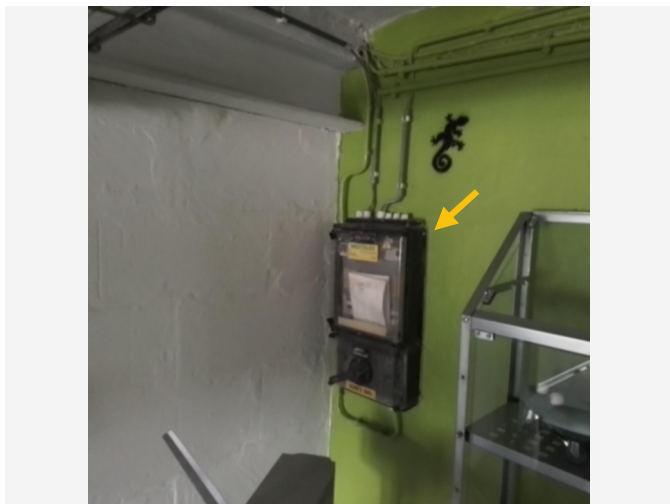
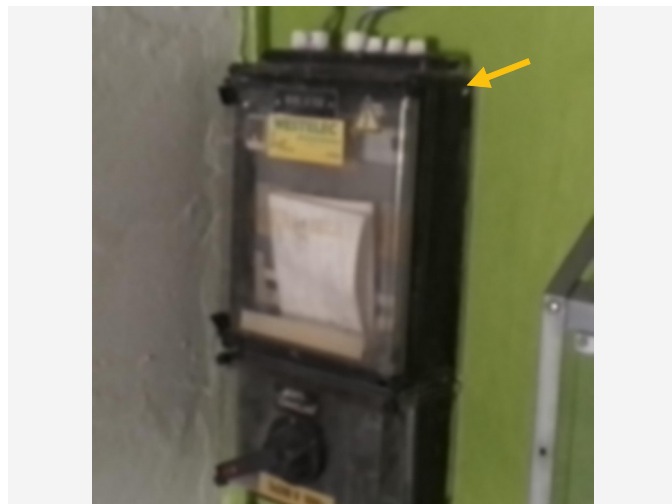
Het asbestmateriaal valt onder de mijlpaal van 2040.

- Eenvoudige handelingen: mag via doe-het-zelf of door werknemer(s) met opleidingsattest eenvoudige handelingen  
Betreft een hechtgebonden toepassing in een licht verweerde staat met een laag risico op vezelvrijgave. De toepassing zorgvuldig verwijderen, zonder wijzigingen aan te brengen in de huidige toestand van het materiaal. De toepassing niet breken en/of beschadigen. Verwijder de toepassing a.d.h.v. eenvoudige handelingen en voorzie de nodige PBM's zoals ademhalingsmasker met een P3-filter, Tyvec categorie 3 type 5-6, schoeisel moet volledig gesloten zijn, wegwerphandschoenen. Opgeleid personeel wordt aanbevolen. Het asbestmateriaal moet worden verpakt in twee lagen van luchtdichte, stevige plastic zakken of folie. Deze dienen gemarkeerd te zijn met een waarschuwingsetiket. Voor verder advies kan je een kijkje nemen op de site van OVAM.

| Eindbeoordeling materiaalrisico | Verhoogd materiaalrisico en/of verhoogde kans op vezelvrijgave |

| Asbestsoort (vezeltype) | Crocidoliet aanwezig |
| Toestand van het materiaal | Licht beschadigd, licht verweerd. Intact calciumsilicaatmateriaal of categorie III 'gebondenheid' |

| Beschrijving | Bakelieten toepassingen |
| Opmerking | Over alle gebouwen en ruimtes in howest zijn er bakelieten schakelaars aanwezig. Deze zijn allemaal asbestverdacht. |

- Verwijder dit asbestmateriaal zo snel mogelijk. Volg de toestand goed op.

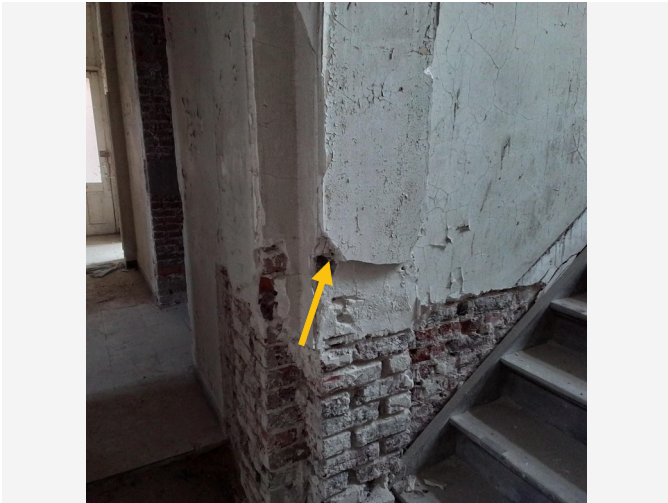
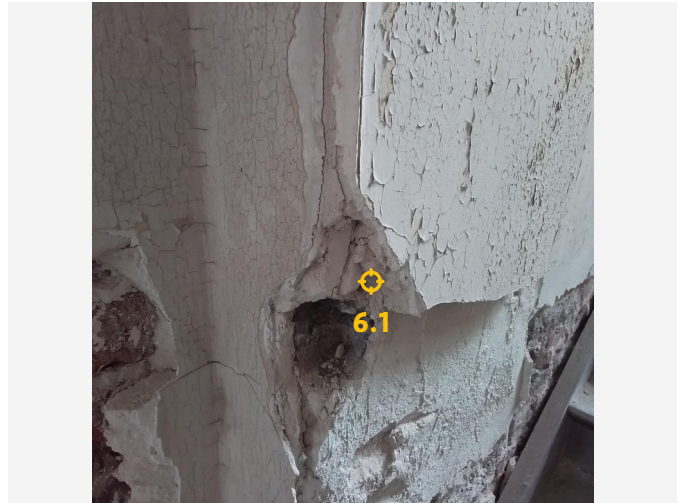
Geen asbest

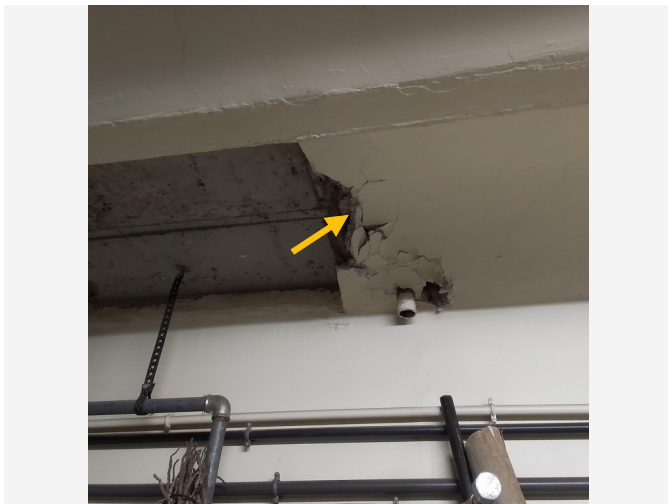
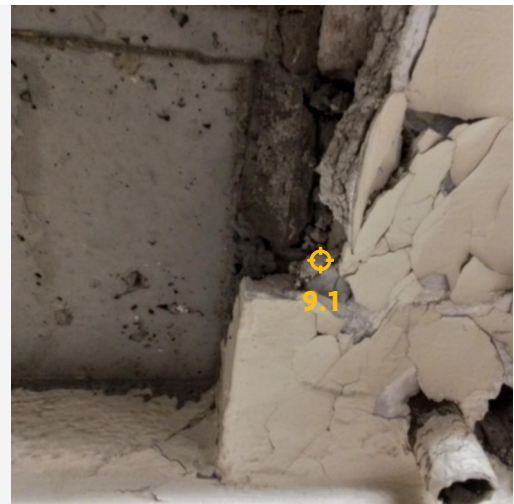
## Fiche 9: Wasserij pleisterwerk plafond

Geen asbest

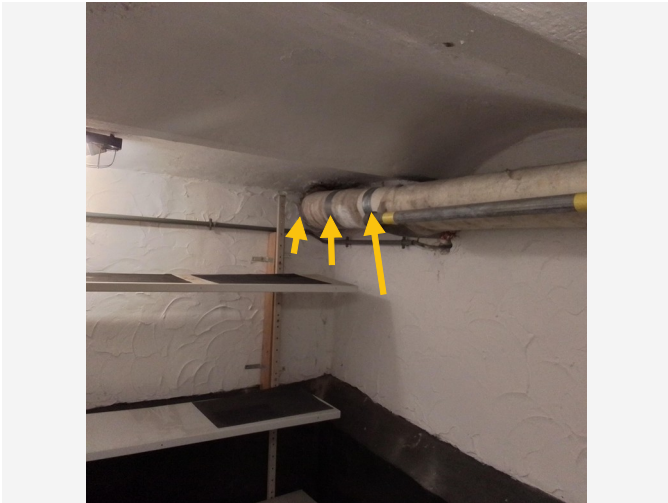
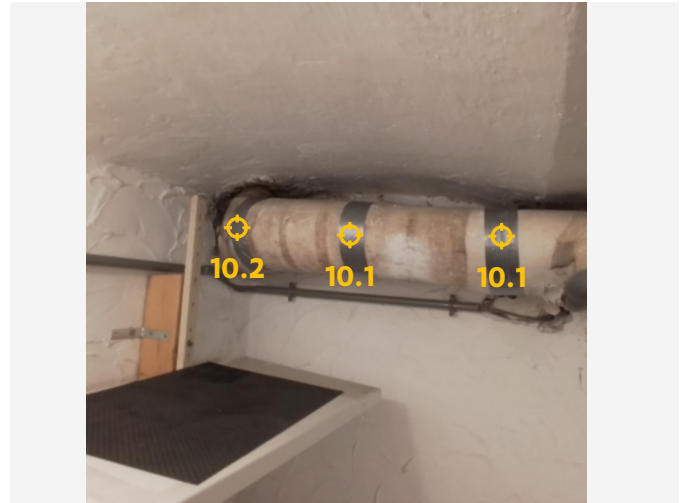
## Fiche 10: Leidingisolatie conciërge

Geen asbest

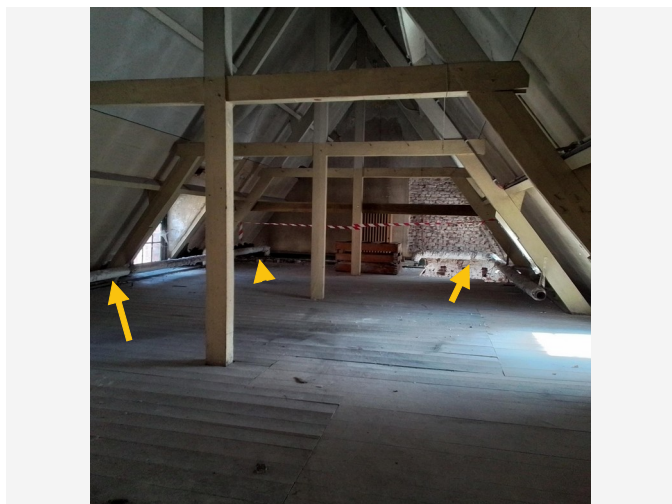
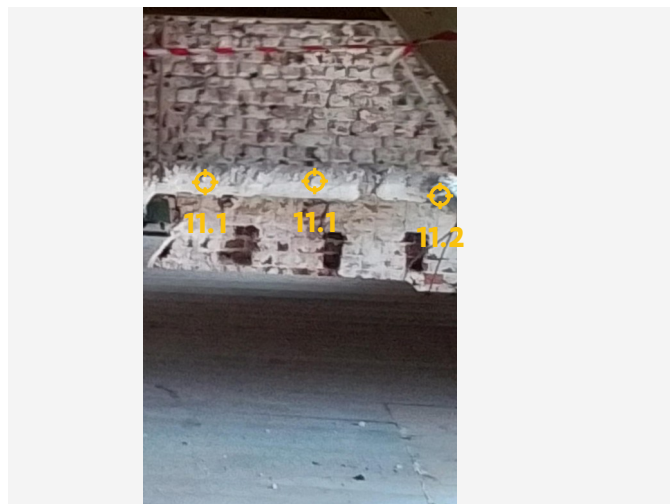
## Fiche 11: Wasserij leidingisolatie

Geen asbest

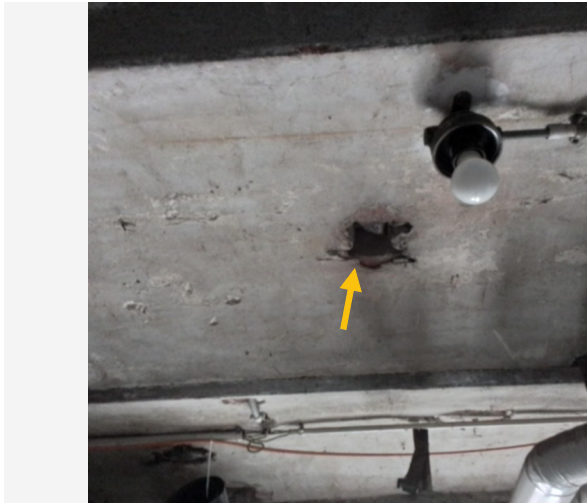
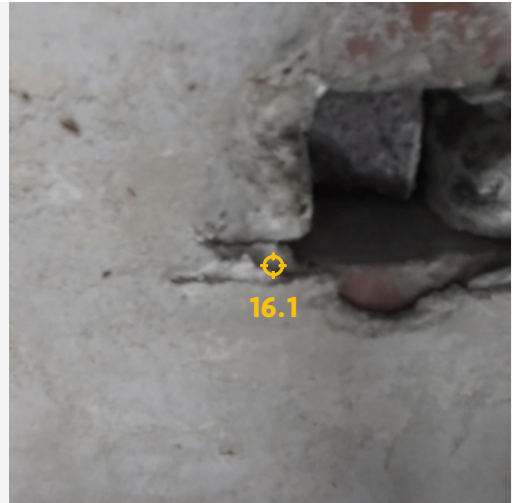
## Fiche 16: Kelder pleisterwerk plafond

Geen asbest

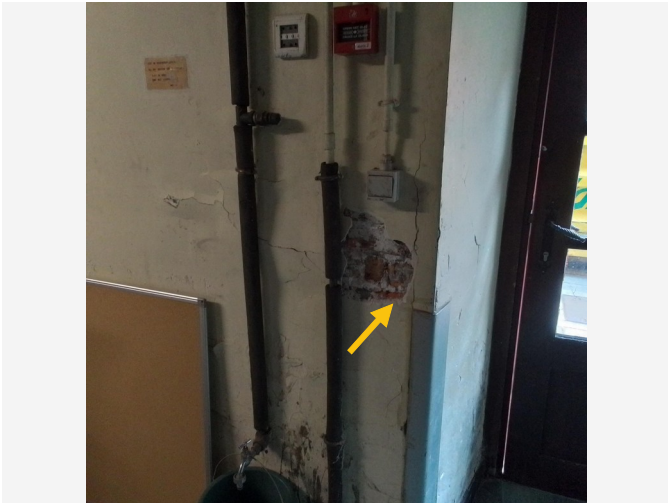
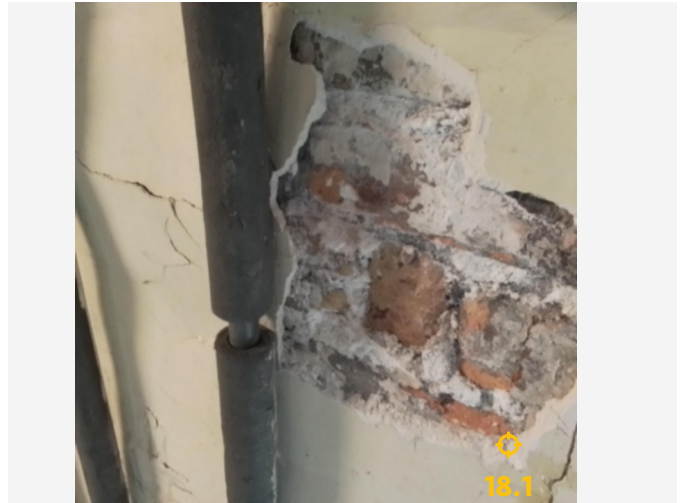
## Fiche 18: Kelder pleisterwerk wanden

Geen asbest
