Schoolgebouw Hof ten Bos

Lage Kaart 538
2930 BRASSCHAAT

ADMINISTRATIE & OPMERKINGEN

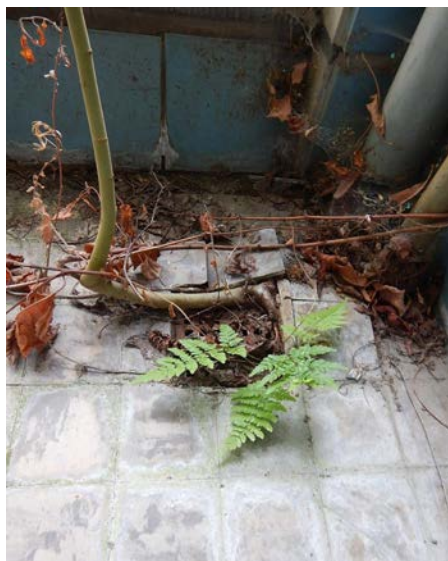
toestand	Door weggevalen voegwerk en vochtinsijpeling groeien op meerdere plaatsen planten in het steenwerk. Sommige planten hebben al zeer dikke wortels die aanzienlijke schade aanrichten aan het omliggende metsel- en voegwerk.
toelichting advies	Alle planten inclusief hun wortels uit het steenwerk verwijderen. Vervolgens het voegwerk en de aansluitingen herstellen (zie A2019/05 en 13). De planten werden al deels verwijderd door Mowa, de wortels nog niet.
indicatieve hoeveelheid	1 SOG
prioriteit	Dringend
frequentie	Eenmalig
uit te voeren door	Beheerder Onderhoudsploeg

Balkon vleugel [1]-noord: plantengroei in vloertegels t.h.v. tapgat.

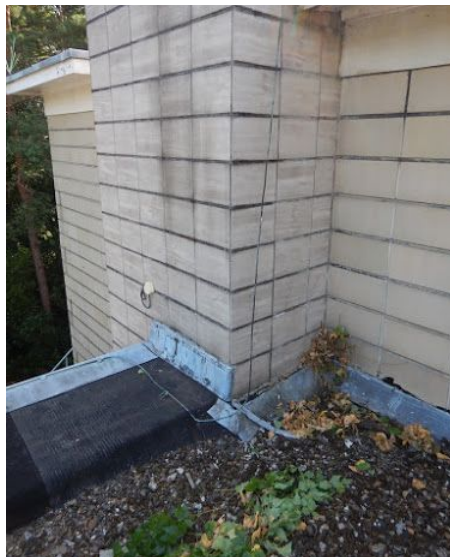
Vleugel [2]: plantengroei in aansluiting met vleugel [1].

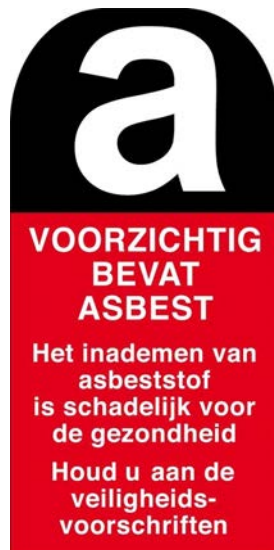
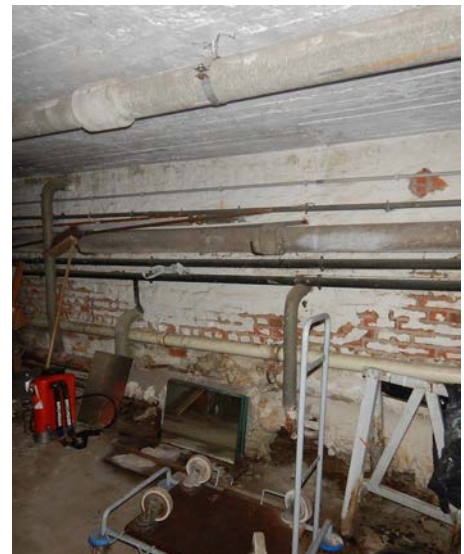
Hechtgebonden asbest toepassing.

A2019/03 Een asbestinventaris laten opmaken en gepaste maatregelen nemen.

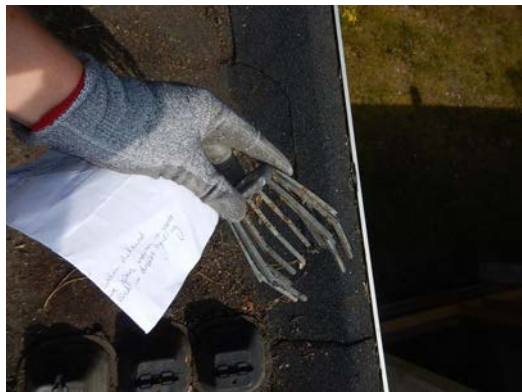
toestand	De bladvangers zijn uitgevoerd in plastic, verschillende 'pootjes' zijn reeds afgebroken of beschadigd en dus niet overal nog even functioneel.
indicatieve hoeveelheid	Nader te bepalen
prioriteit	3-6 jaar
frequentie	Eenmalig
uit te voeren door	Algemene aannemer

Beschadigde bladvangsters.

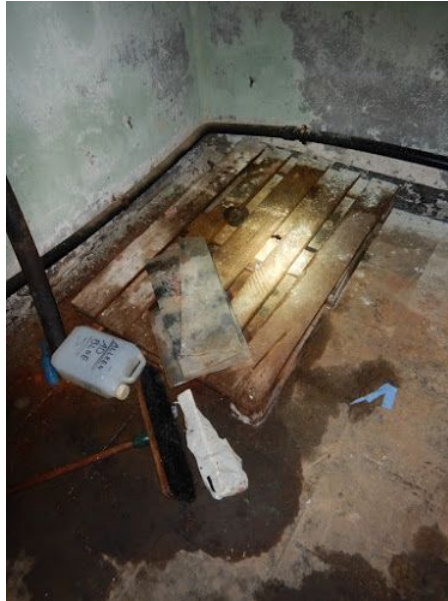
toestand	Eén van de kelders staat vol water. Enkele houten paletten zijn nat geworden. Een hoge luchtvochtigheid in een onverluchte ruimte is ideaal voor de ontwikkeling van zwammen.
toelichting advies	Het water uit de kelder pompen d.m.v. een dompelpomp. De natte houten paletten verwijderen. De kelder permanent verluchten.
indicatieve hoeveelheid	Nader te bepalen
prioriteit	Dringend
frequentie	Permanent
uit te voeren door	Eigenaar

Nat hout.

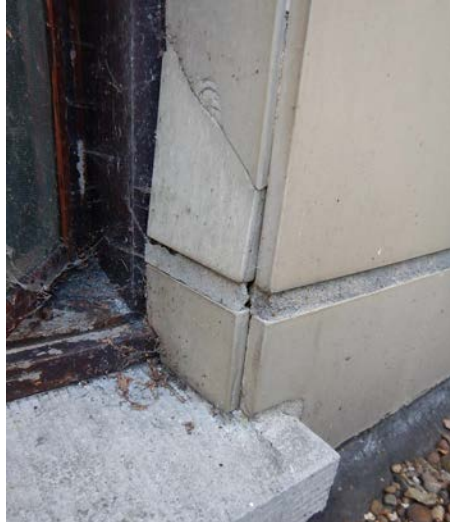
Vermoedelijk ligt volgend schademechanisme aan de basis: het voegwerk tussen de tegels is plaatselijk weggevallen met vochtinsijpeling tot gevolg. Het mortelbed waarop de tegels bevestigd zijn, bestaat o.a. uit een ijzeren wapening. Door vochtinfiltratie begint de wapening te roesten en worden de tegels bijgevolg weggedrukt.

Daarnaast valt het op dat er vooral veel schade is aan de dagkanten en op hoeken. Dit kan dan weer te maken hebben met verschillende spanningen van de achterliggende lagen (beton, baksteen, ijzer) die op die punten samenkomen en daardoor de tegels wegdrücken.

Vleugel [1]-noord: loskomende tegels dagkant.

A2019/01 Alle gevels: de tegelbekleding herstellen/plaatselijk vernieuwen.

toelichting advies Het geheel moet gecontroleerd worden door een specialist. Na vaststelling van het schademechanisme moet een gepaste restauratiemethodiek uitgestippeld worden. Vervolgens dienen alle gevoelige zones hersteld te worden.

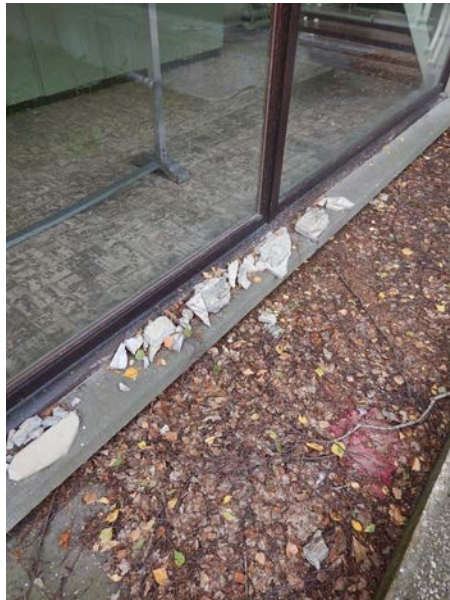
Weggevalen brokstukken.

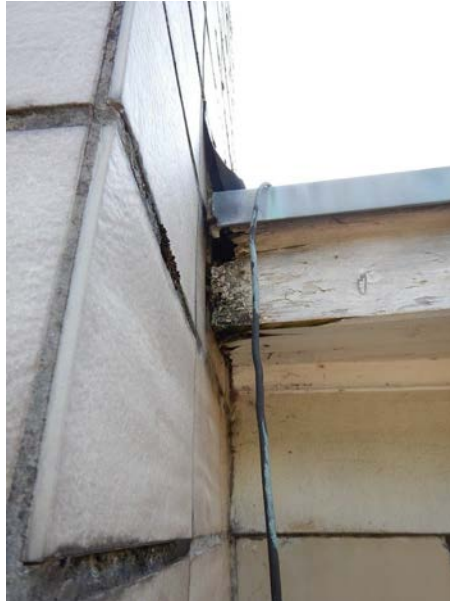
Vleugel [1]-noord: ingerotte kroonlijst.

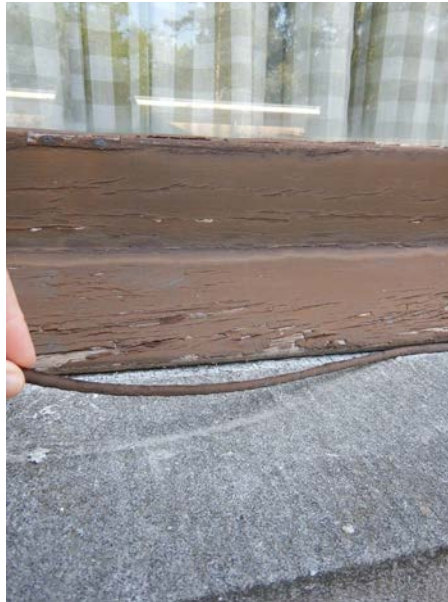
De stopverf/kitaanwerking scheurt los.

Vleugel [2]-west: de kitaansluiting lost.

indicatieve hoeveelheid Nader te bepalen
prioriteit 1-3 jaar
frequentie Vijfjaarlijks
uit te voeren door Schilder | Schrijnwerker

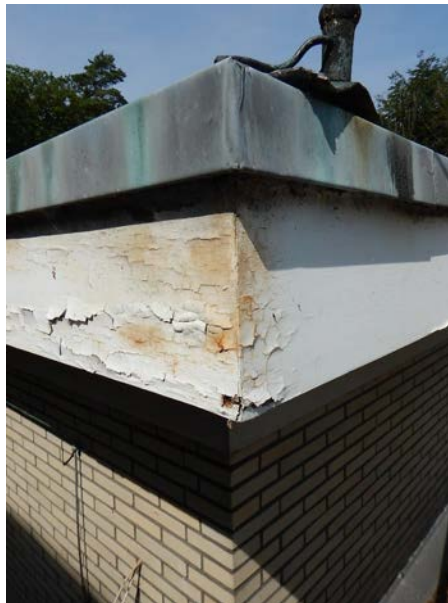
Afbladderende verf kroonlijst.

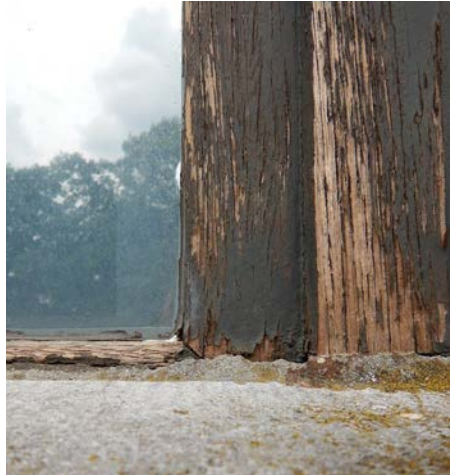
Verschraalde verf.

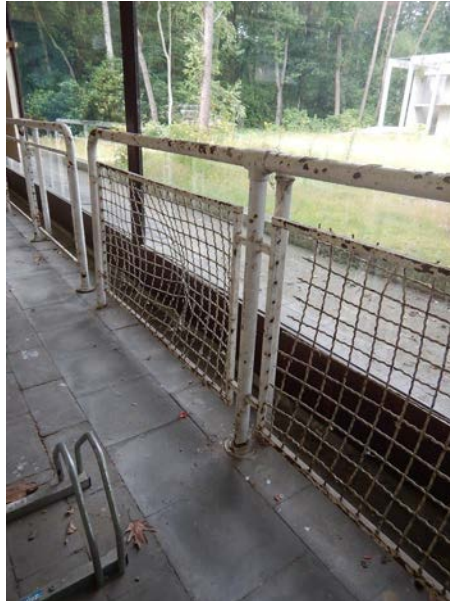
toestand	Vooraf de gevelafwerking boven de raampartijen van vleugel [9] is sterk verweerd: de verf bladdert af. De witte hekjes onder de luifel (vleugel [1]), typisch voor Stynen, zijn sterk roestig.
toelichting advies	De buitenafwerking van vleugel [9] herstellen houdt in: - de oorzaken van de vochtindringing wegnemen; - de pleisterschade herstellen en - schilderen, bij voorkeur in de oorspronkelijke kleurstelling na vooronderzoek. Dit alles met duurzame, compatibele pleisters en verven en volgens de regels van de kunst. De ijzeren hekjes ontroesten en schilderen met een roestwerend verfsysteem. De originele muurschildering t.h.v. de wc's op het gelijkvloers van vleugel [1] conserveren.
indicatieve hoeveelheid	Nader te bepalen
prioriteit	3-6 jaar
frequentie	Eenmalig
uit te voeren door	Schilder

Roestig hekwerk.

A2019/17 De schade aan gevel- en wandafwerkingen en authentieke elementen herstellen.
